GEBÄUDEERHEBUNG

SANIERUNGSVERFAHREN: Eilenburg "Stadtzentrum"
FÖRDERPROGRAMM: SOP
GEBÄUDE: Wallstraße 5; Flur 27, Flurstück 19/26
EIGENTÜMER: Eilenburger Wohnungsbau- u. Verwaltungsgesellsch. mbH
ANSCHRIFT: Maxim-Gorki-Platz 1, Eilenburg
ERHEBUNG: 15.10.2019 durch Herrn Meise, die STEG
TEILNEHMER: Frau Weinhold, EWV mbH

Fotodokumentation zur Schlussabrechnung
Eilenburg „Stadtzentrum“, Wallstraße 5, EWV mbH Eilenburg

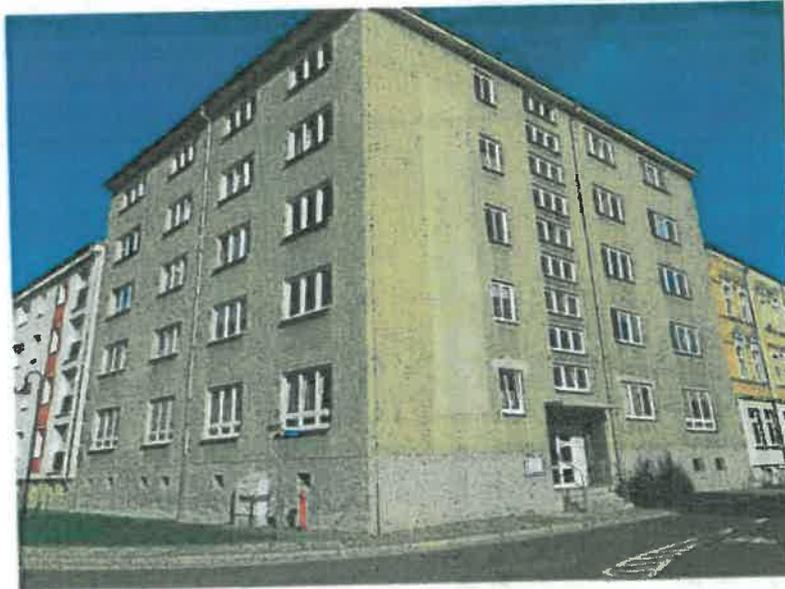
Eingang mit Vordach

An der Fassade sind Putzschäden festzustellen. Die wärmetechnische Qualität der Außenwandkonstruktion entspricht nicht den heutigen Anforderungen. Die Wärmedämmung ist unzureichend, damit verbunden sind erhöhte Heizungsverluste. Am Sockel sind Anstrichschäden festzustellen, an der Kellertreppe sind Abplatzungen sichtbar. Kleinere Schäden sind am Vordach über dem Haupteingang vorhanden.

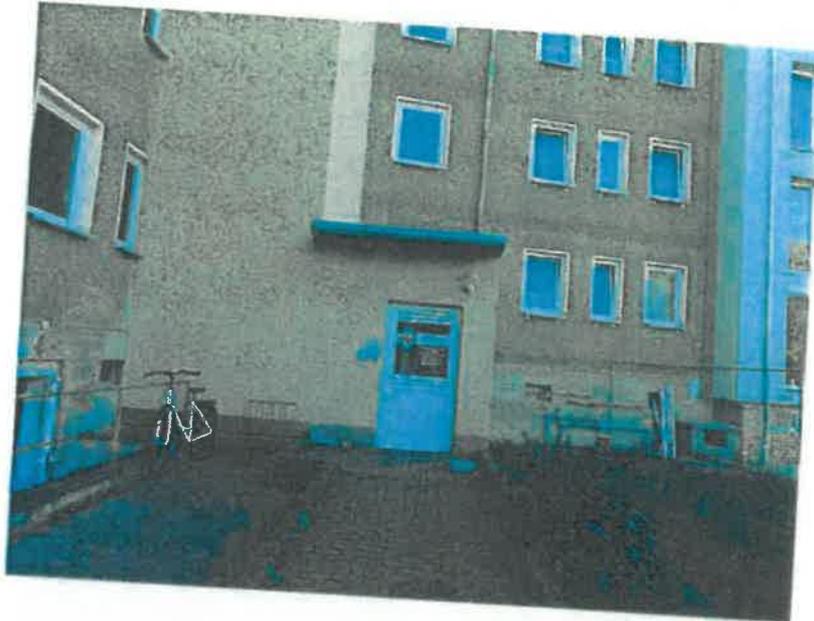
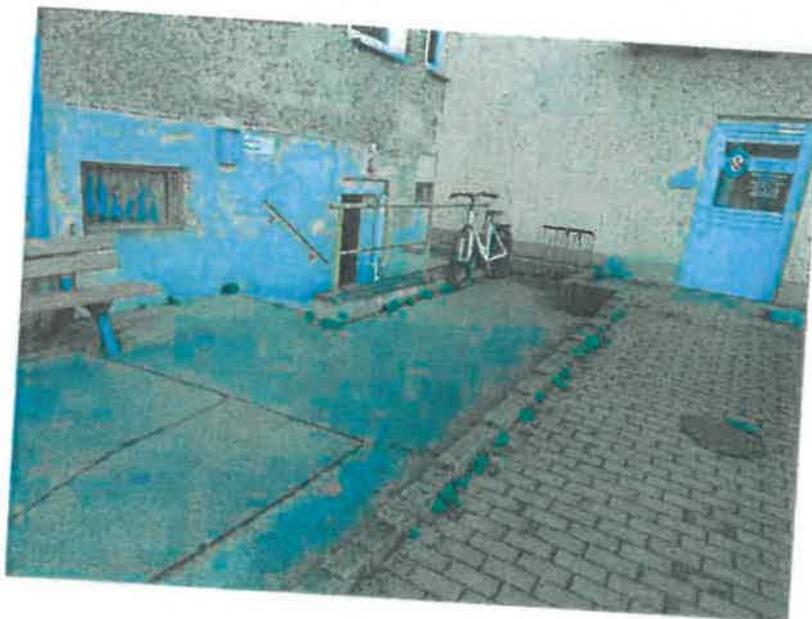
Zugang - Rückseite

Putz: Feinputz
 Sockel: Glattputz mit Farbanstrich
 Gestaltung: fünfgeschossig, zwei- und dreiflügelige Fenster
 Sonstiges: Zugang zum Hintereingang und Fahrstuhl erfolgt über eine Rampe

Der Gebäudesockel muss instand gesetzt werden, weiterhin die Keller-Außentreppe und das Vordach. Außenleuchten und Blitzschutz müssen sanierungsbedingt de- und anschließend wieder montiert werden.

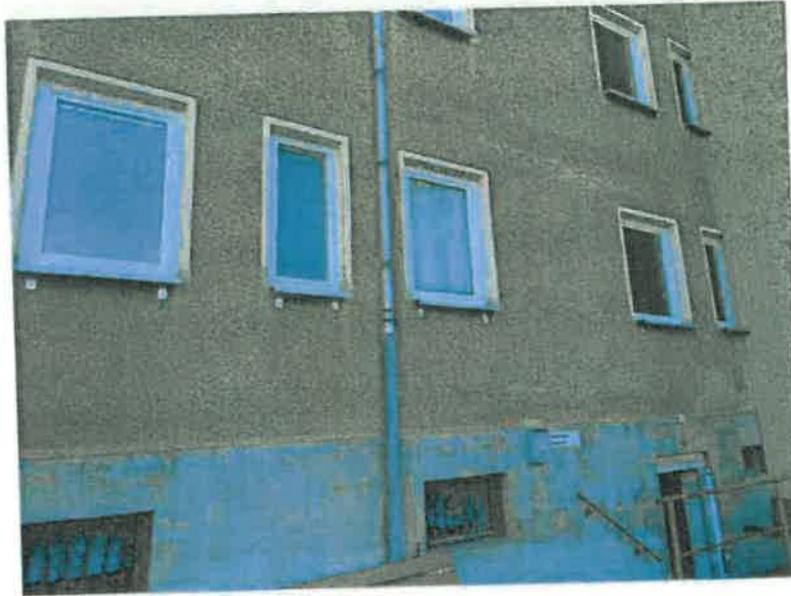
Putzschäden

Zu den erforderlichen Instandsetzungsmaßnahmen gehört eine Sanierung der Fassade einschließlich einer Wärmedämmung entsprechend den Vorgaben der Energieeinsparverordnung. In diesem Zusammenhang muss eine konstruktive Veränderung an der Dachtraufe durchgeführt werden, da diese durch die angebrachte Wärmedämmung vorgezogen werden muss. Anschließend müssen neue Dachrinnen, Fallrohre an der Traufe und Anschlussbleche an den Ortgang angebracht werden.
