Betreff: Sebastian-Kneipp-Grundschule, Puschkinstr. 17, BA Sanierung  
Turnhalle - Baubeschluss und Auftrag Planungsleistungen

## **SPORTHALLE SEBASTIAN-KNEIPP-GRUNDSCHULE ERNEUERUNG SPORTBODEN UND PRALLWÄNDE**

| Bauvorhaben: | Sporthalle Sebastian-Kneipp Grundschule<br>Erneuerung Sportboden und Prallwände<br>Puschkinstraße 17<br>04838 Eilenburg |
| Phase: | Entwurfsplanung |

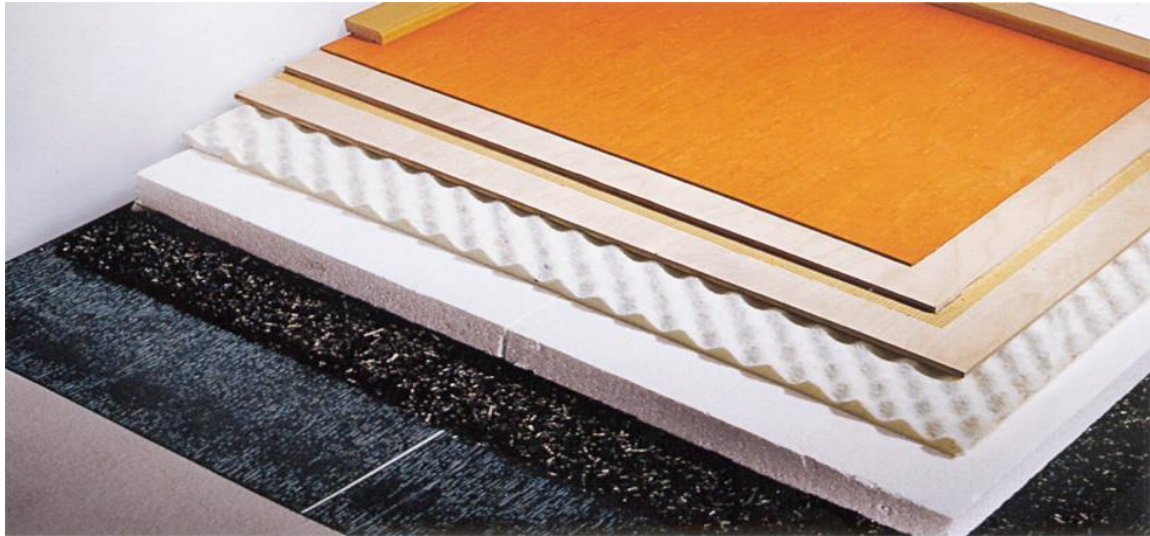
Detaildarstellung Schichtenaufbau Hoppe Sportboden SN 18 in Perspektivansicht (Beispielvorschlag)

Im Bereich der Sporthalle ist ein neuer Sportboden einzubauen.

Als Unterbau für den Sportboden wird eine neue Betonbodenplatte aus Stahlfaserbeton eingebaut, da die vorhandene Platte aus Magerbeton nicht tragfähig ist und ausgebaut werden muss.

Auf diese Betonbodenplatte ist eine bituminöse Abdichtungsbahn zur Abdichtung gegen Bodenfeuchte aufzuschweißen.

Auf diese Abdichtungsbahn ist ein Sportboden mit einem Linoleum-Bodenbelag einzubringen.

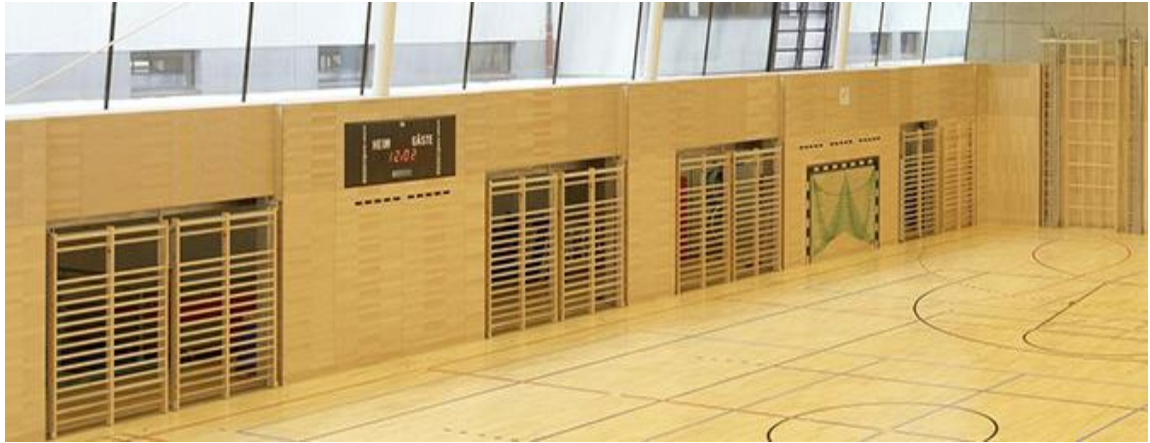
Beispiel Prallwandsystem mit integrierten Doppelfeld-Sprossenwänden

In die Prallwandkonstruktion sind 2 neue Doppelfeld-Sprossenwände zu integrieren. Ebenso wird die Kletterstangenanlage erneuert. Die 4 Stangenanlage lässt sich, entsprechend den Unfallschutzvorgaben seitlich einklappen.

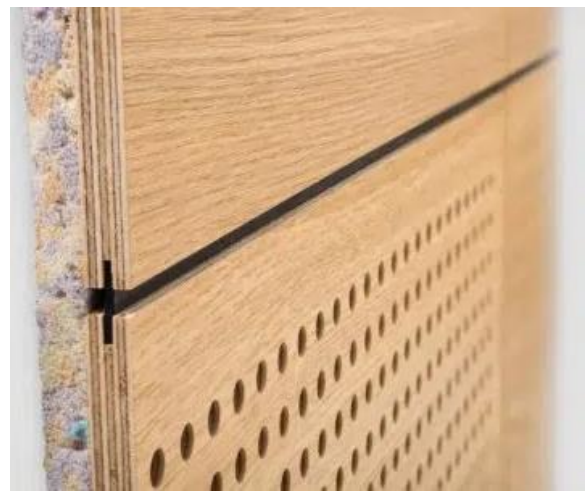
Beispiele Akustik-Prallwandsysteme

Die Prallwände sind an 2 Seiten als Akustik-Prallwände (mit Lochung o.ä.) auszuführen, vorzugsweise die Fensterwand und die Wand zum Treppenhaus (nur 1 Tür enthalten).

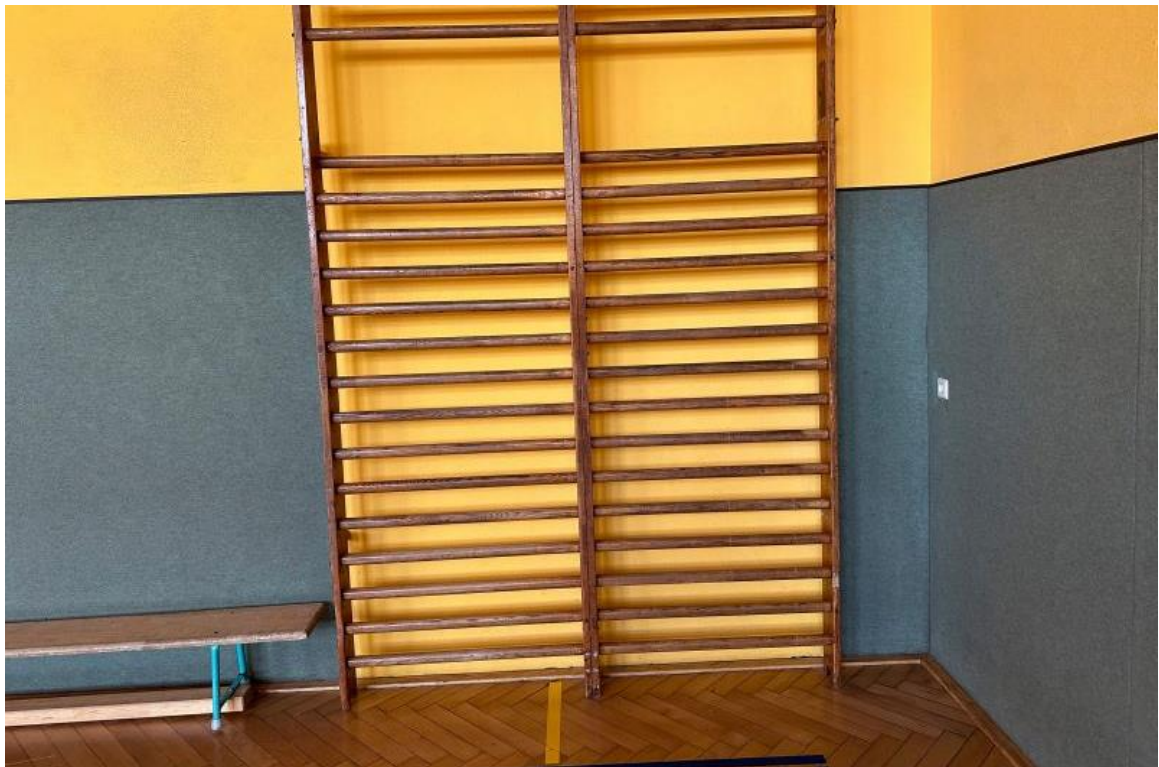
Bild 5: Ansicht einer vorhandenen Doppel-Sprossenwand

Vorhandene Sportgeräte an der Wand (2 Doppelfeld-Sprossenwände) sind aufgrund nicht vorhandener Prallwandstärke (20 mm) nicht in die Prallwände eingelassen sondern stehen vor diesen vor, so dass diese bei bestimmten Sportarten immer mit separaten Matten als zusätzlicher Wand-/Kantenschutz abgedeckt werden müssen.

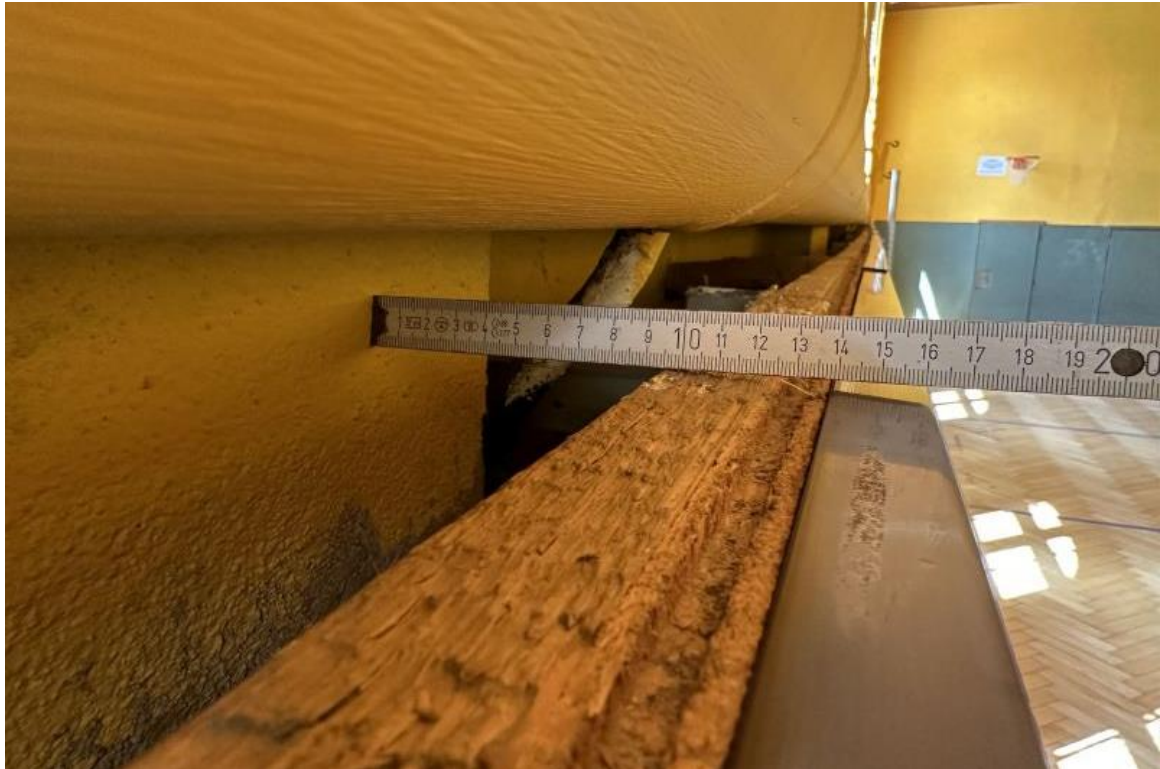
Bild 9: Prallwandkonstruktion Fensterwandseite, neben Heizkörpernischen

Weiterhin sind an den Wänden Prallwände vorhanden, welche den aktuellen Sicherheitsanforderungen in Bezug auf Dicke/Federverhalten nicht mehr genügen und jedes Jahr als Mangelpunkt der Sicherheitsbegehungen aufgeführt sind. Die notwendige Höhe der Prallwände ist ebenfalls nicht eingehalten.

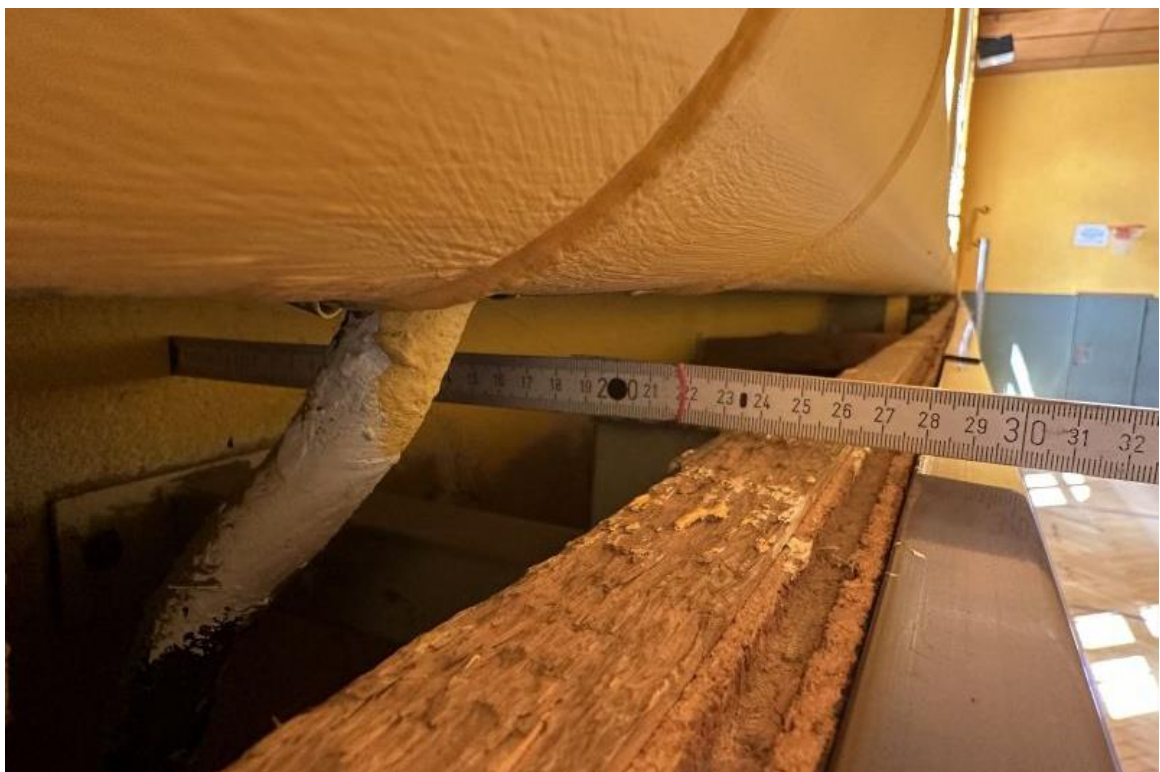
Bild 10: Prallwandkonstruktion Fensterwandseite, im Bereich der Heizkörpernischen

Die dahinterliegenden Heizkörper sind auch nicht frei für Wartungen und Reparaturen zugänglich, so dass jedes Mal komplette Bereiche der Prallwände demontiert werden mussten.

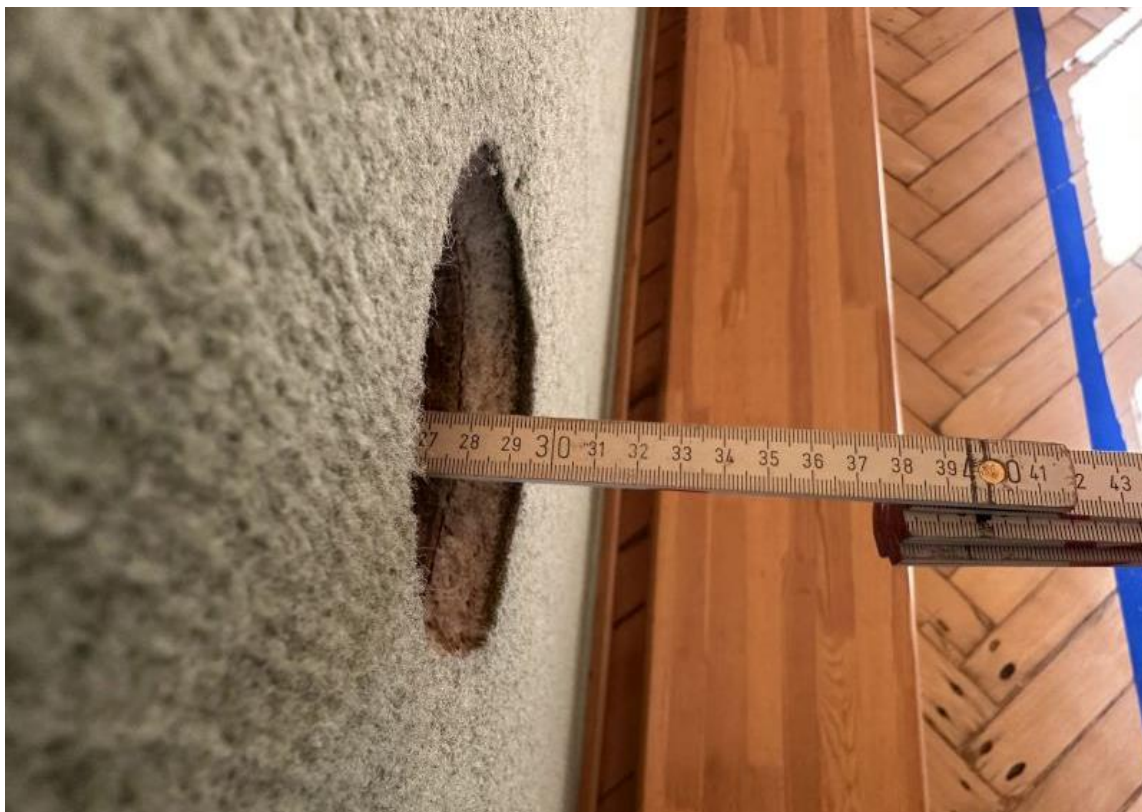
Bild 11: Unterkonstruktion der Prallwand Fensterwandseite im Bereich der Heizkörpernische

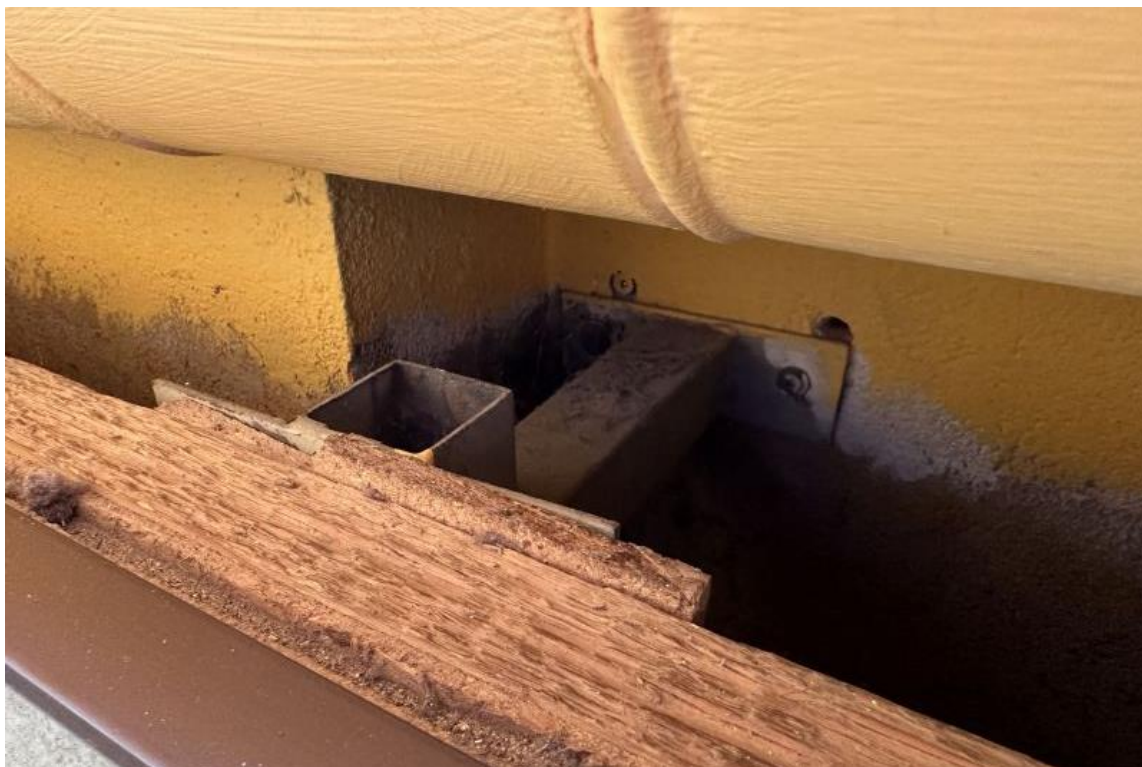
Bild 12: Unterkonstruktion der Prallwand Fensterwandseite im Bereich der Heizkörpernische

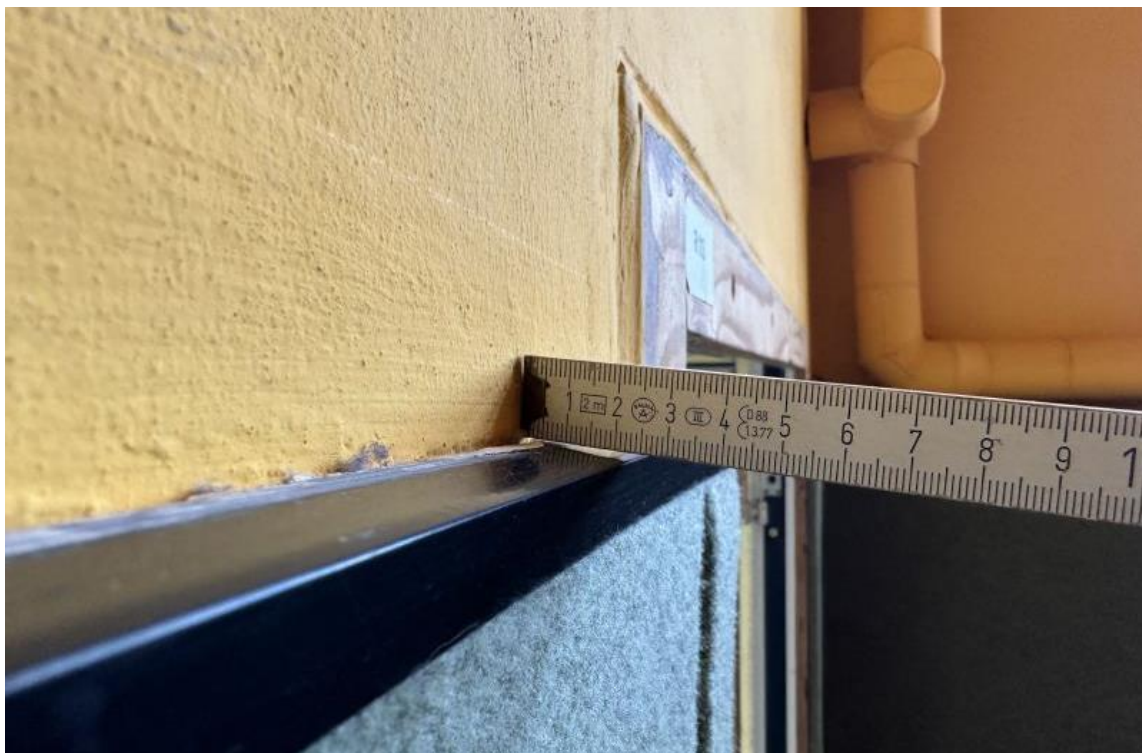
Bild 13: Prallwandkonstruktion von 3 Wandseiten (außer Fensterwandseite)

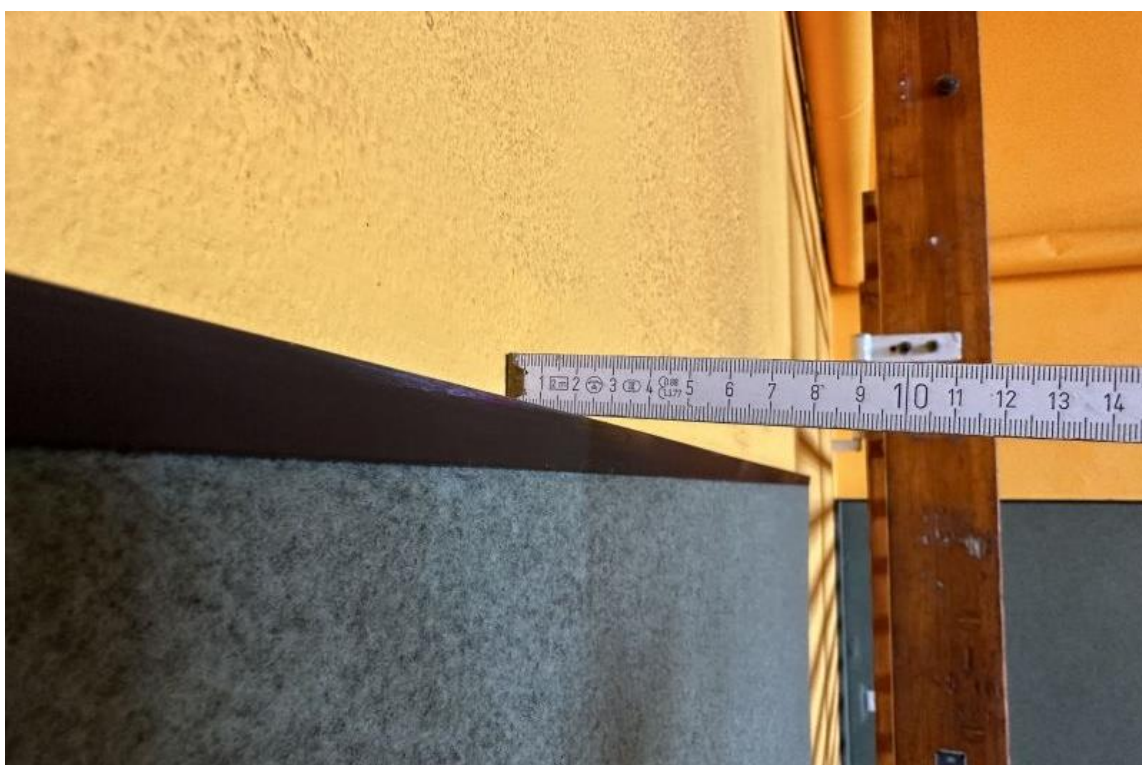
Bild 14: Prallwandkonstruktion von 3 Wandseiten (außer Fensterwandseite)

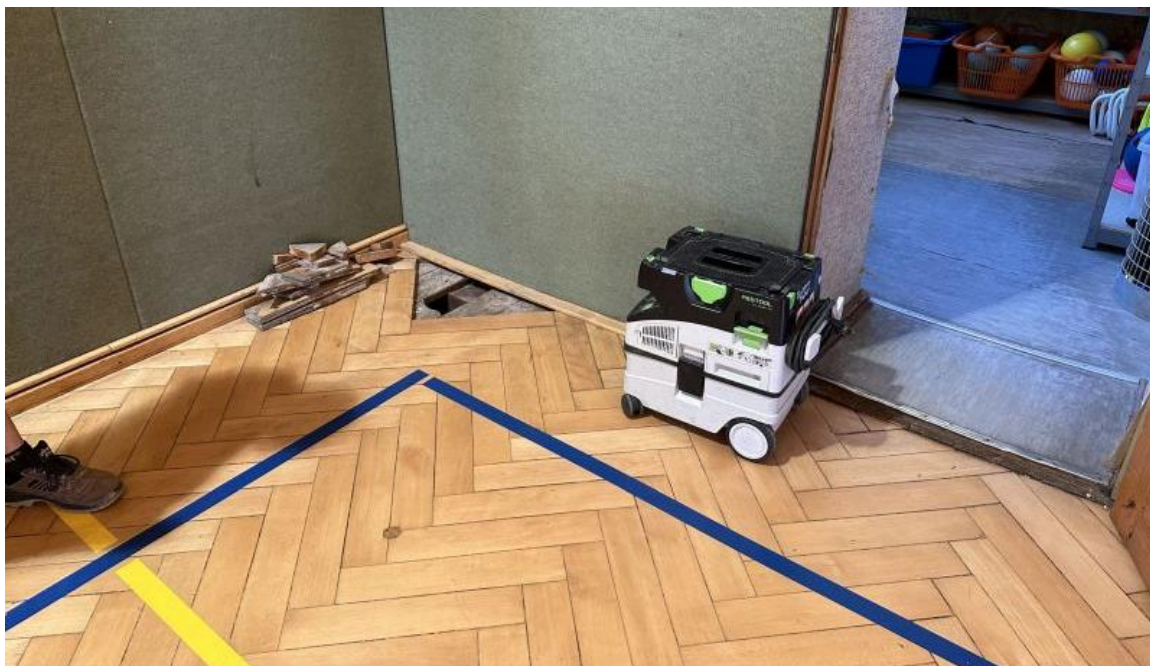
Bild 15: Öffnung des Parkettbodens in einem Eckbereich der Turnhalle

In der bestehenden Sporthalle ist ein Parkettfußboden aus Buche in Fischgrätenverlegung vorhanden. Der Boden ist stark abgenutzt und an einigen Stellen sehr geschädigt, so dass eine Unfall- und Verletzungsgefahr von diesem Boden ausgeht. Der Boden wurde schon mehrfach partiell repariert und weist außerdem Feuchtigkeitsschäden aufgrund mehrfach aufgetretener undichter Heizkörper auf.

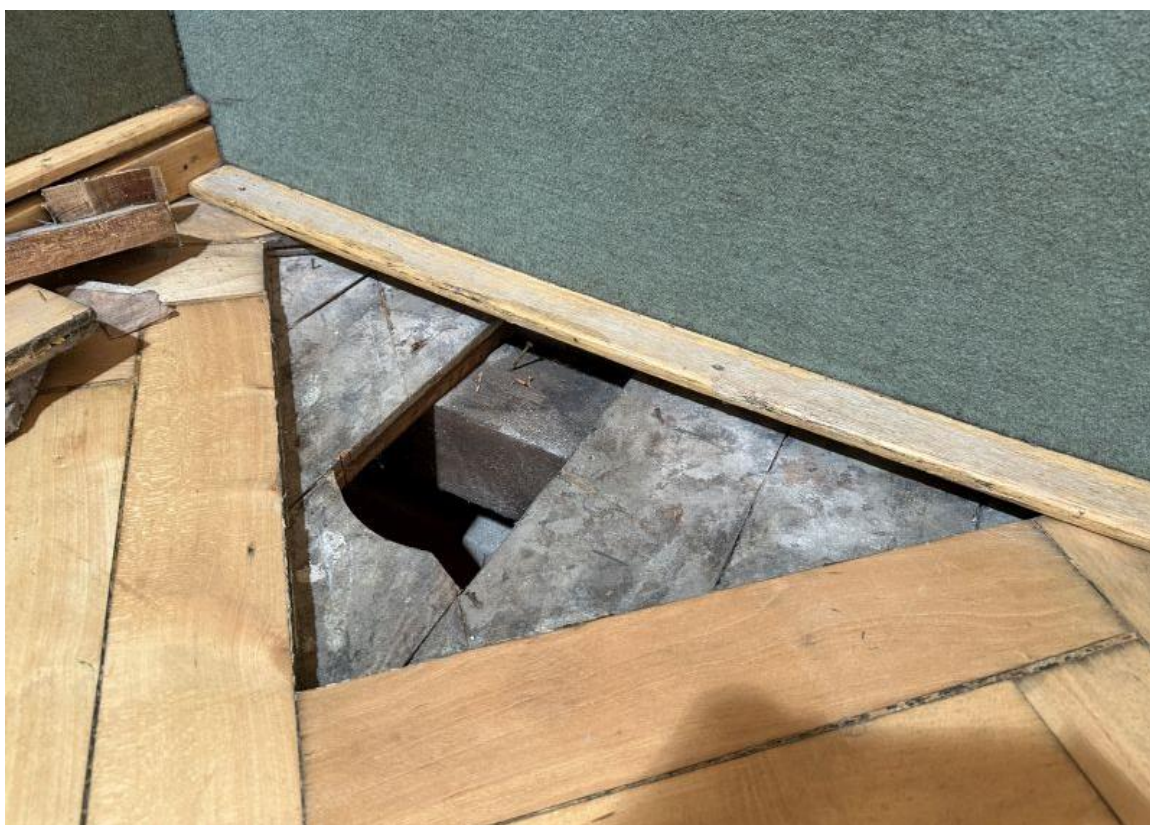
Bild 16: entfernter Parkettbelag (22 mm stark, Buche) und aufgesägte Holzdielung

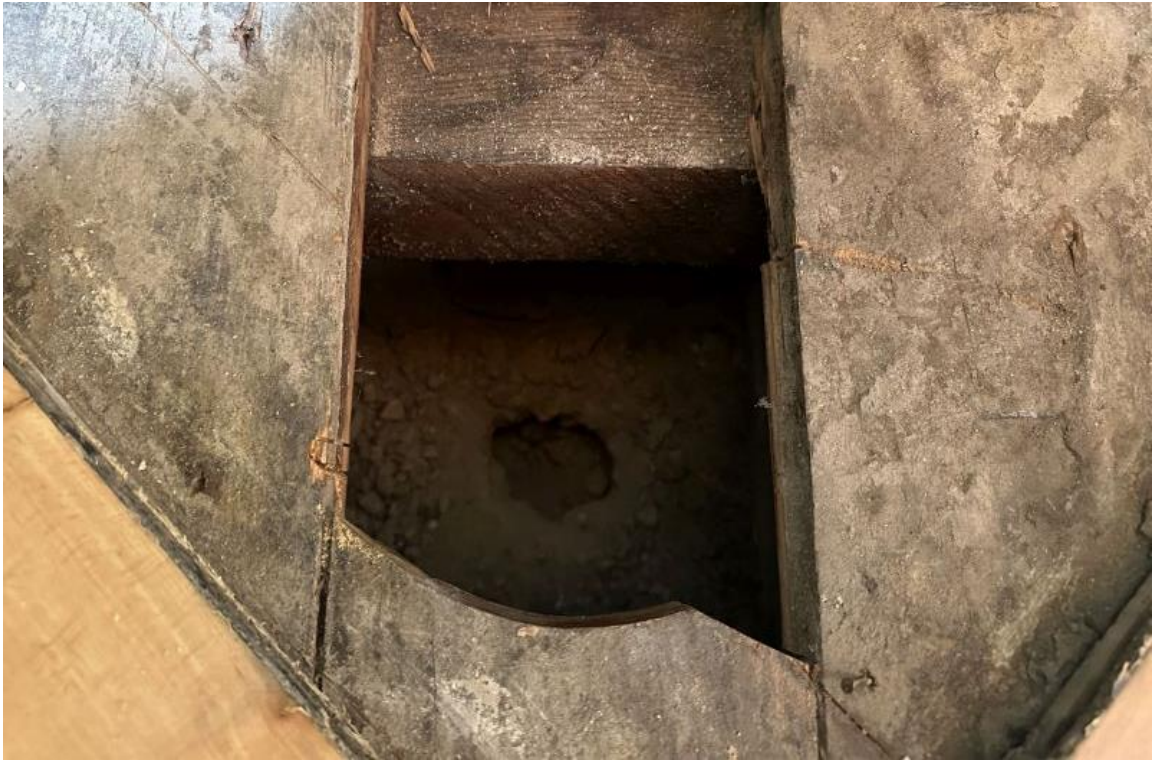
Bild 17: aufgesägte Öffnung durch die 30 mm starke Holzdielung (Lärche vernagelt)

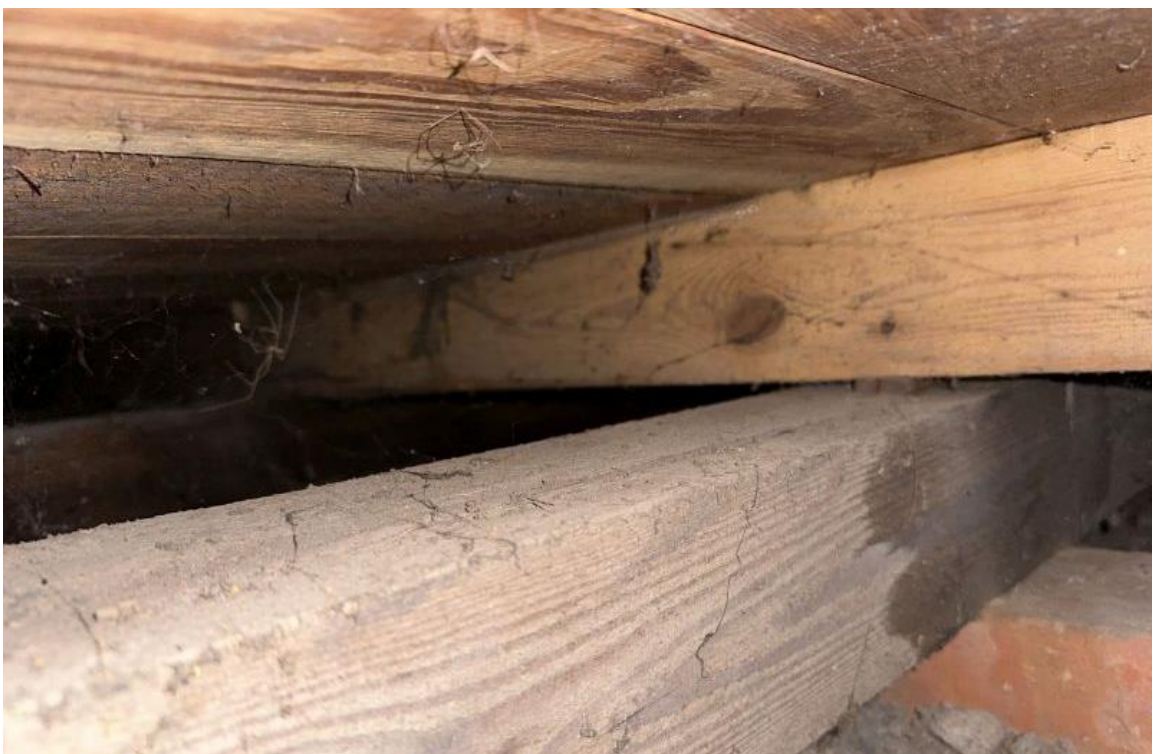
Bild 18: Blick in die Holzunterkonstruktion, bestehend aus einer oberen Balkenlage ( $h/b=10/12$  cm) und einer unteren Balkenlage ( $h/b=10/12$  cm), Achsabstand der Balken jeweils ca. 60 cm

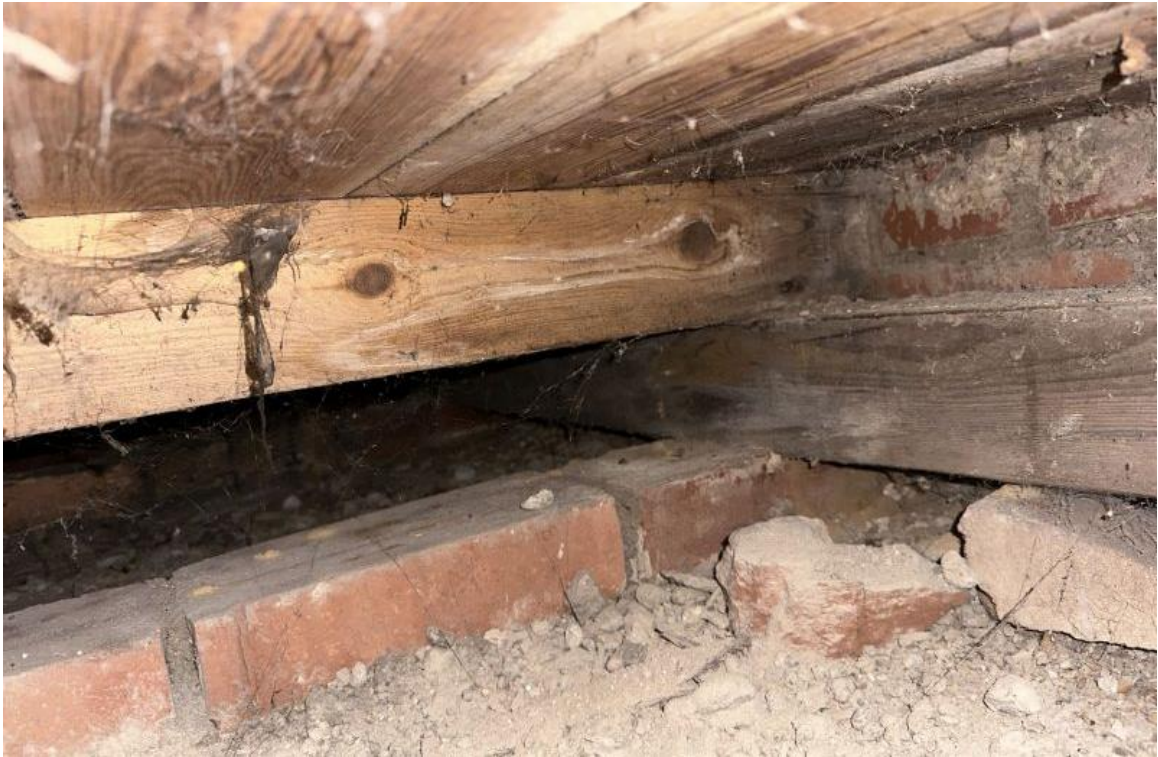
Bild 19: Blick auf die Ziegelwände, auf denen die unteren Balkenlagen aufliegen

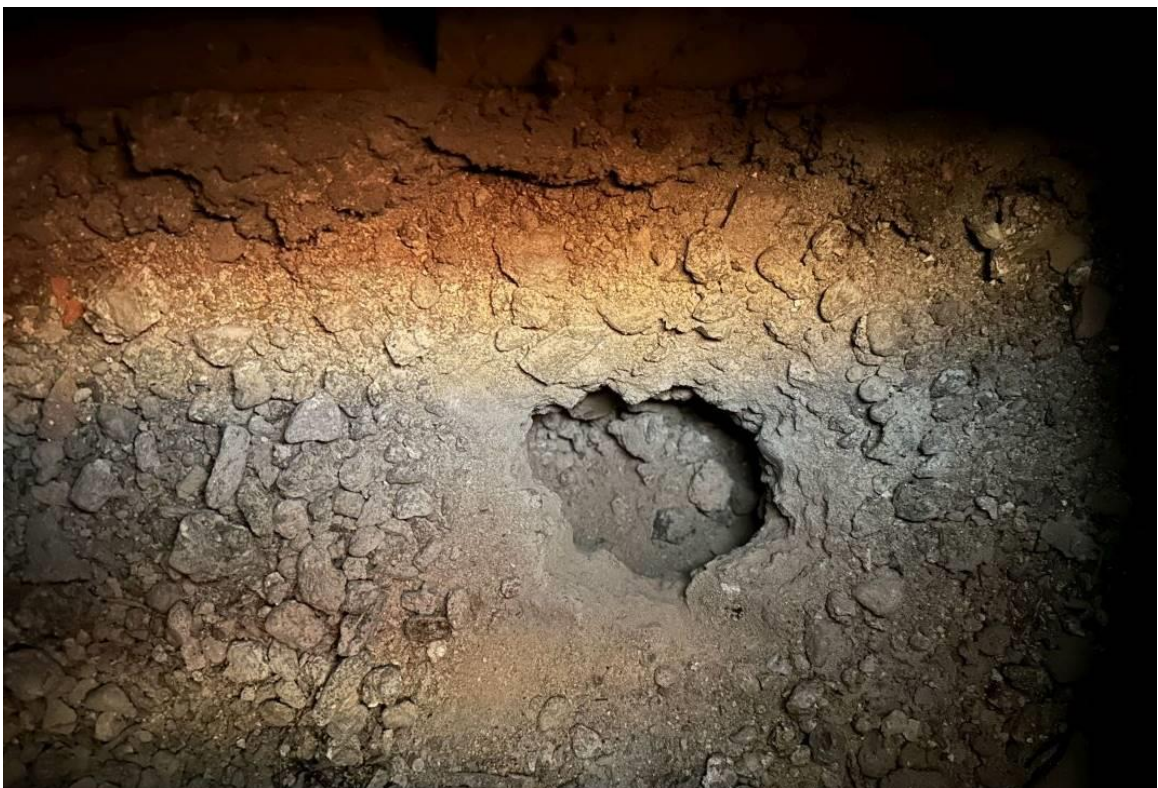
Bild 20: Blick auf die Magerbetonschicht, welche unter der Holzkonstruktion sich befindet

Der bestehende Sportboden inklusive der Holzunterkonstruktion sowie der nicht tragfähigen Magerbetonschicht ist abubrechen und zu entsorgen.

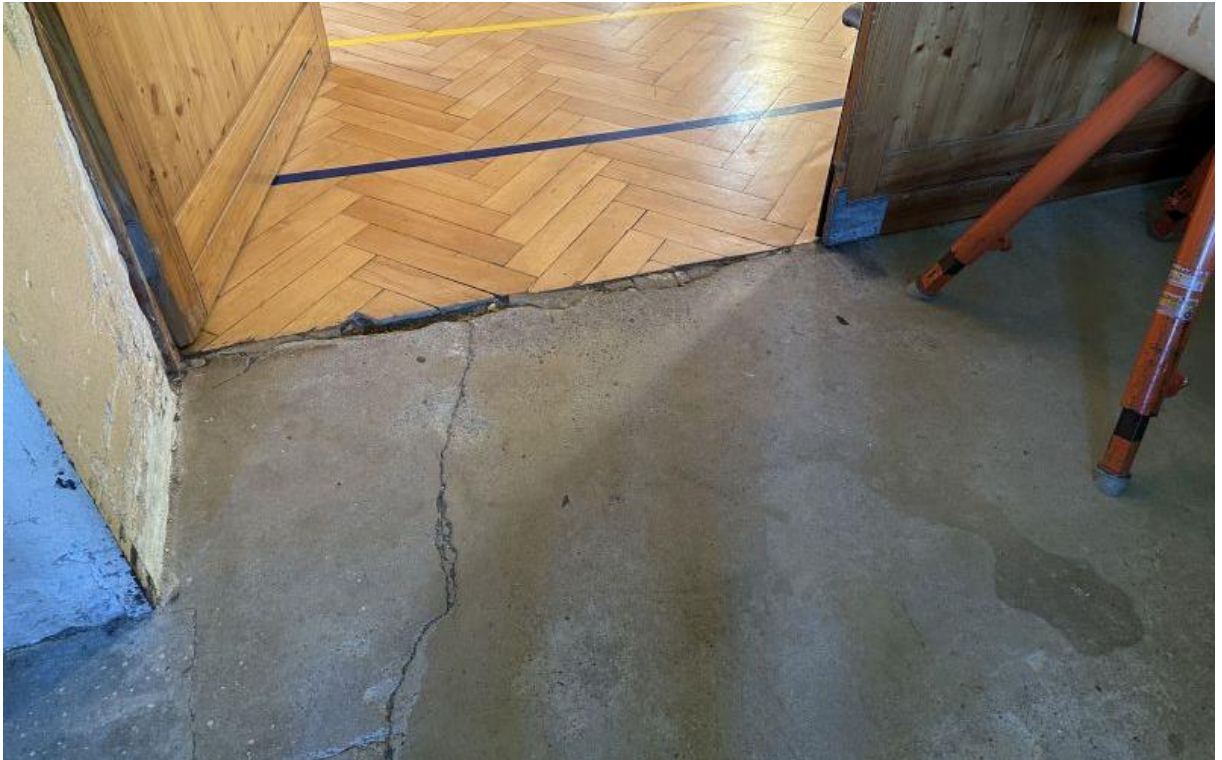
Bild 21: vorhandener Betonfußboden im Bereich des Sportgeräteraumes

Der vorhandene Betonboden ist komplett abubrechen und für den Einbau einer neuen Betonbodenplatte vorzubereiten.

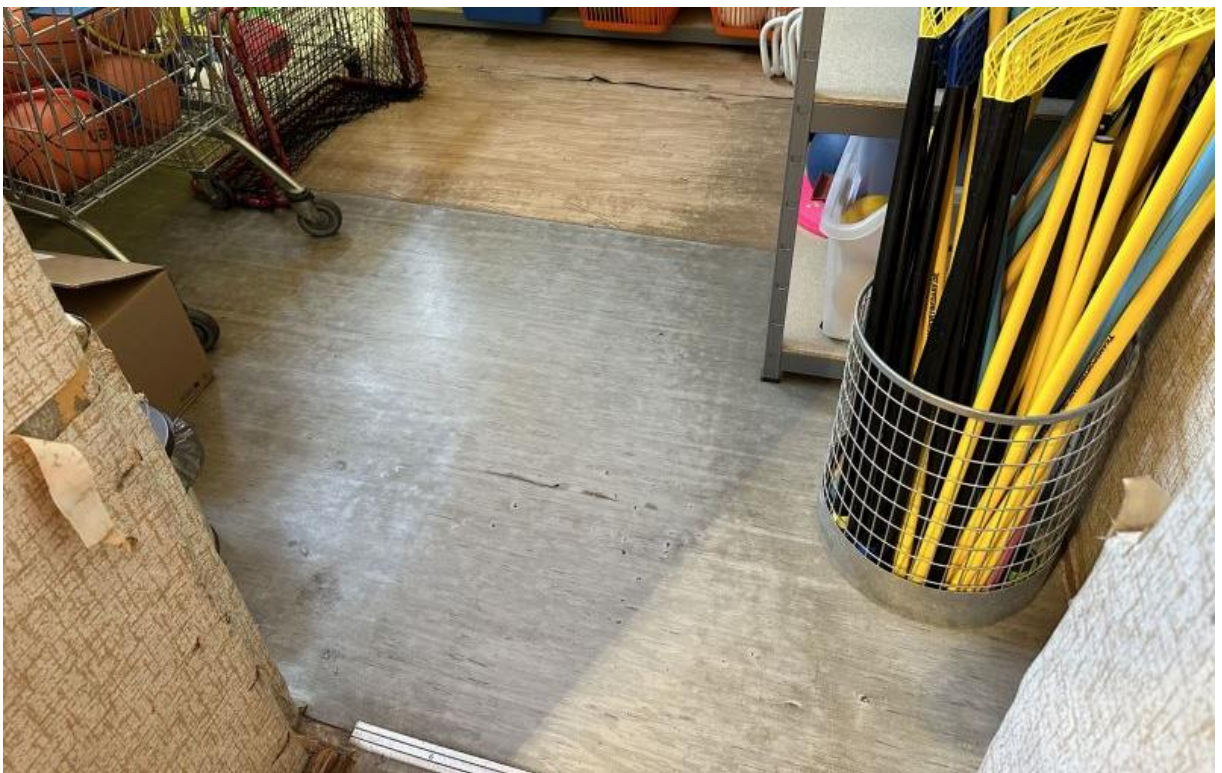
Bild 22: vorhandener Fußboden im Bereich des „Hausmeister-/Kleingeräteraumes)

Der vorhandene Boden aus einer Holzbodenkonstruktion mit Linoleumbelag ist komplett abubrechen und für den Einbau einer neuen Betonbodenplatte vorzubereiten.

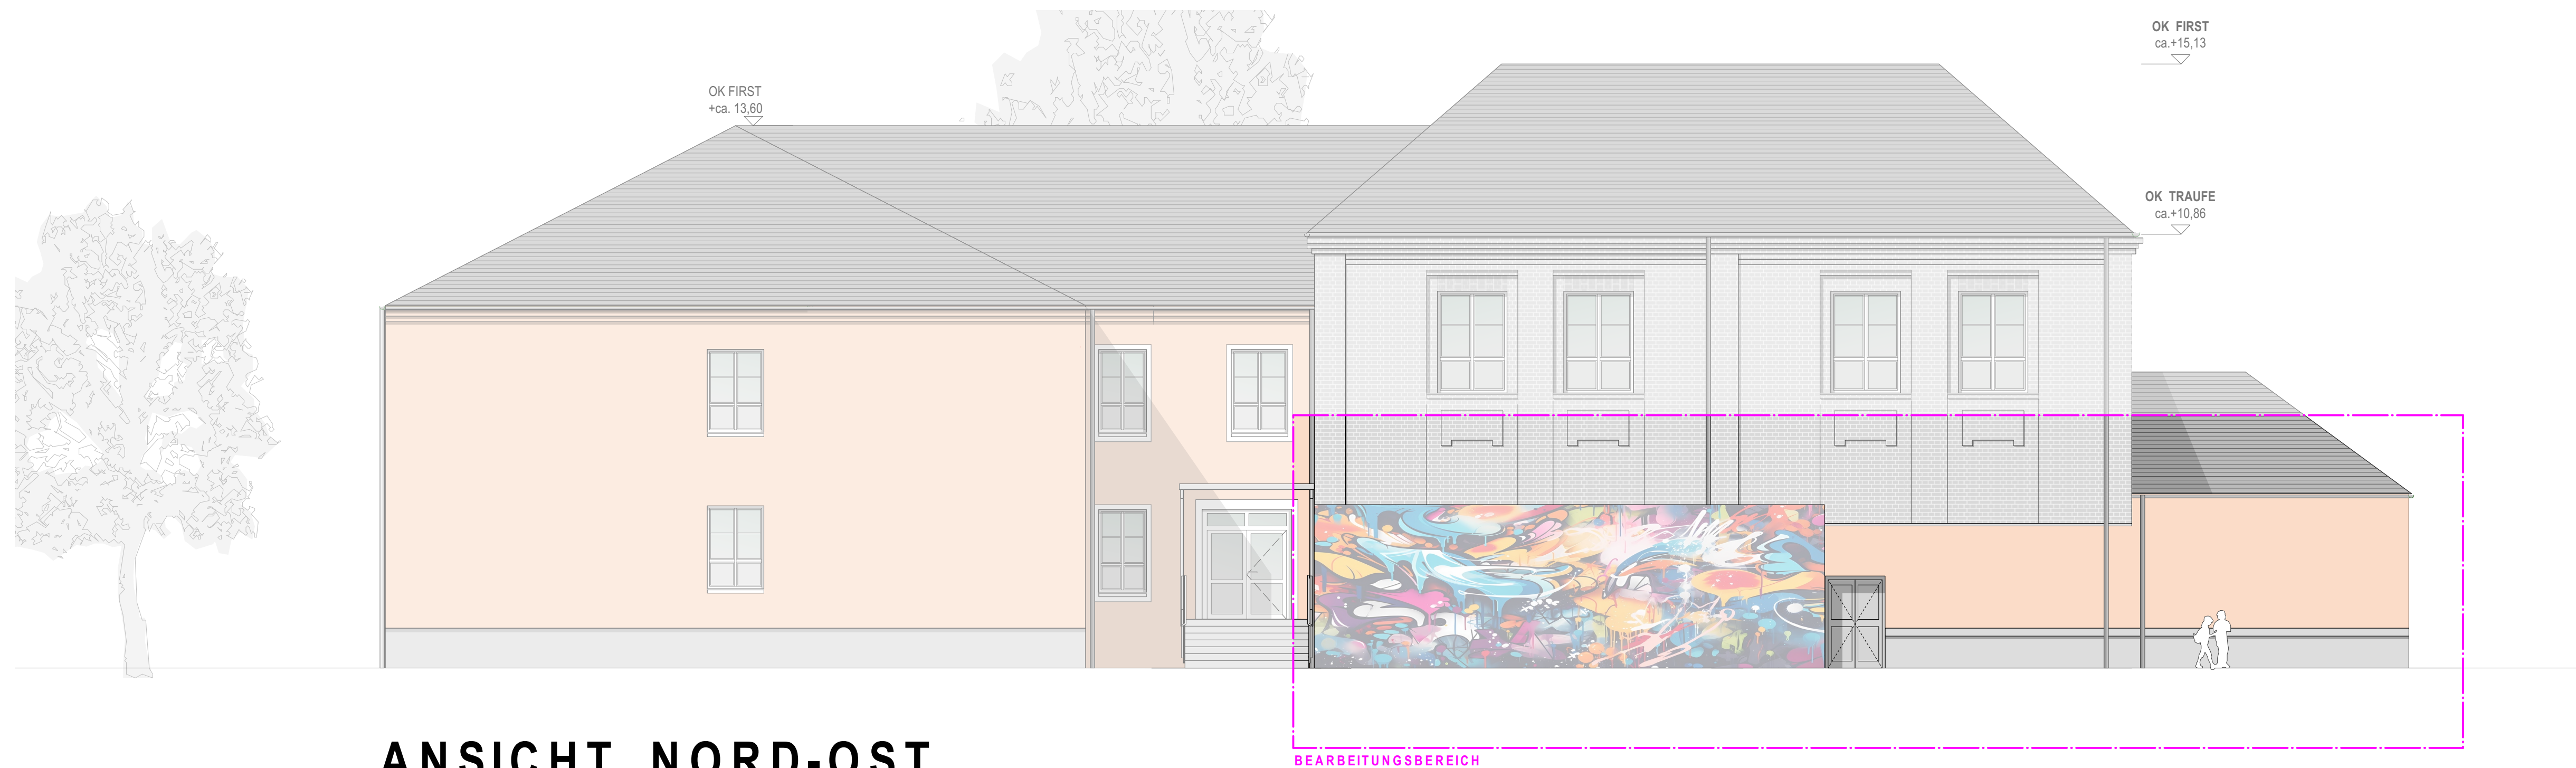
Planinhalt Bestand\_EG+Schnitt+Ansichten

ERDGESCHOSS 1.100

WANDABWICKLUNGEN

SCHNITT

SPORThALLE  
BESTAND

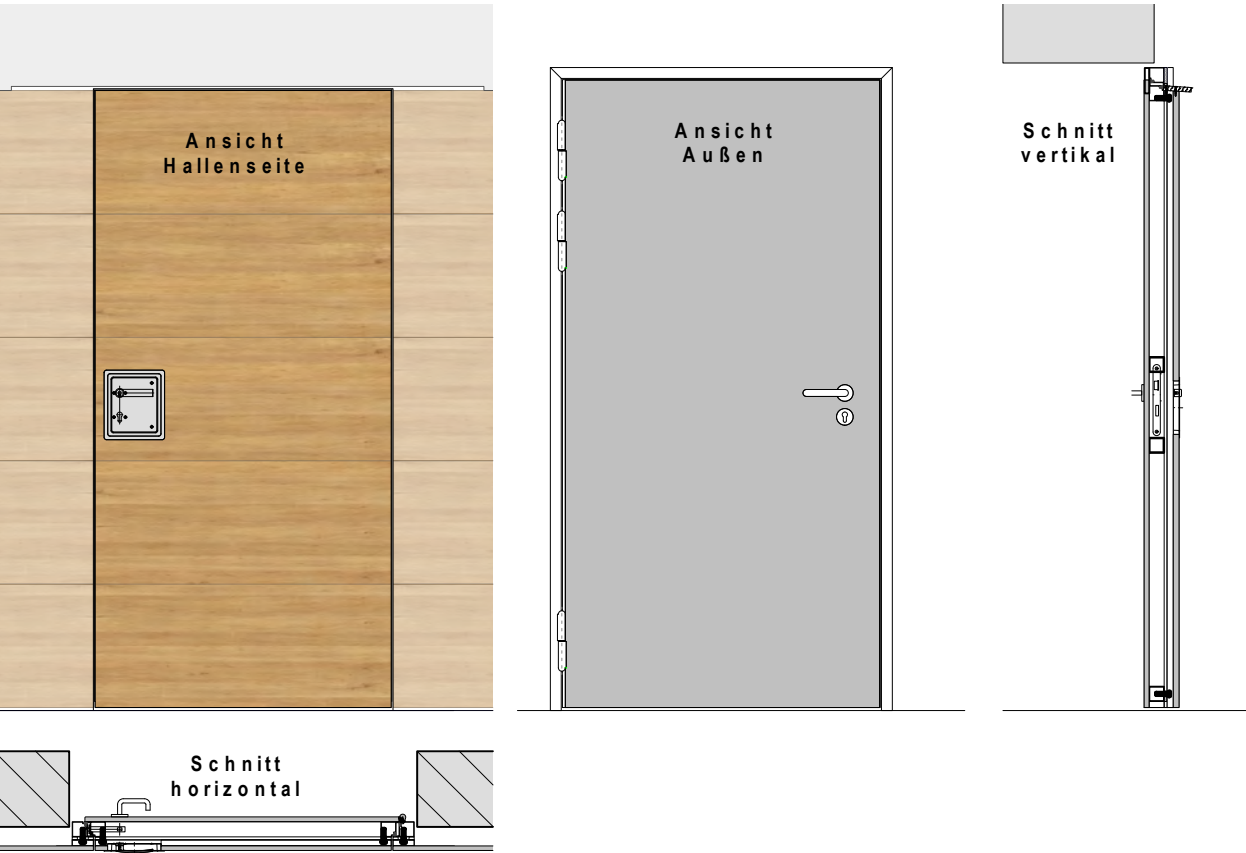
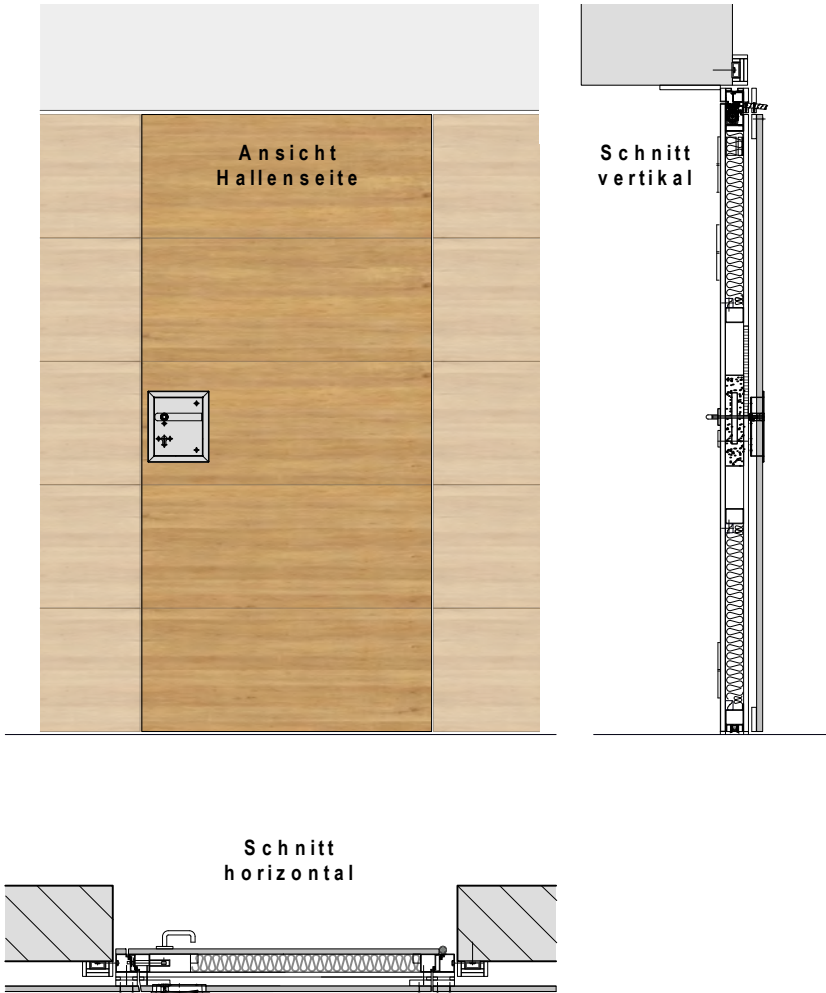
Planinhalt EP\_Detail\_Türen

DETAILS TÜREN

Tür - mit Kraftabbau

Tür - Direkt Belegung

Tür - mit Brandschutzanford.

Darstellung dient nur  
der Verdeutlichung der  
Anschlusssituation.

- 4 neue Türen in die Prallwände integriert, davon eine Brandschutztür zum Treppenhaus, eine Außentür als Fluchtwegtür zum Schulhof sowie 2 Türen zum Hausmeister/Kleingeräteraum sowie zum Sportgeräteraum. Alle Türen sind mit Prallwandkonstruktion und versenkten Türgriffen zu versehen
- Öffnungsklappen für Steckdosen
- Öffnungsklappen für Heizkreisverteiler und Regelungen
