## Boden- und Grundwasseruntersuchungen

### B-Plan „Wohnpark Muldenaue“ in 04838 Eilenburg

#### ERGEBNISBERICHT

Projekt-Nr.: 23-061

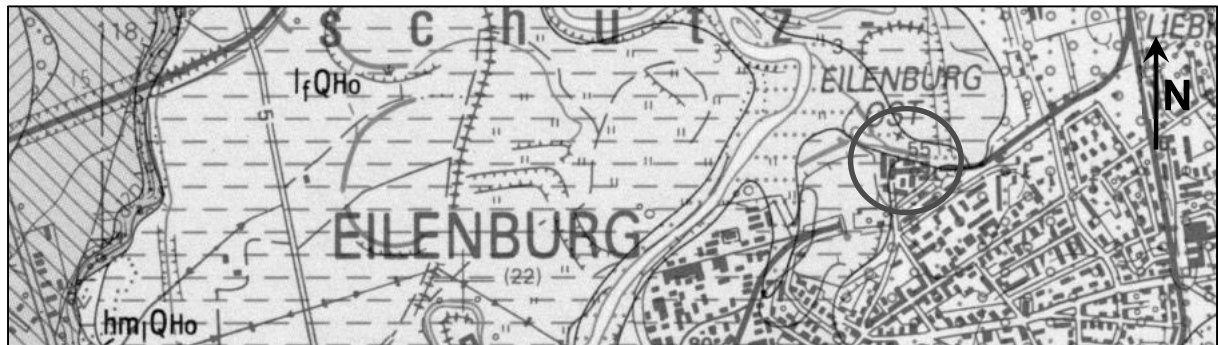
Der tiefere Untergrund besteht aus Quarzporphyren des Unterrotliegenden (Nordsächsischer Vulkanitkomplex). Im Hangenden folgen bis zu 60 m mächtige Ablagerungen des Tertiärs (Miozän, Pliozän) und des Quartärs. Bestimmend für den Bereich des UG ist die Lage in der holozänen Aue der Vereinigten Mulde. Die Aue wurde bereits zum Ende der Saalekaltzeit angelegt und besteht im oberen Teil aus feinkornreichen Auelehmen und im unteren Teil aus weichselzeitlichen Kiessanden (Niederterrassenschotter). Die tertiären Schichten wurden im Bereich der Muldenaue bis auf das Niveau der Bitterfelder Decktonschichten erodiert.

**Abbildung 2:** Ausschnitt aus der Geologischen Karte der eiszeitlich bedeckten Gebiete Sachsens /L2/ mit Kennzeichnung des UG (rot umrandet).

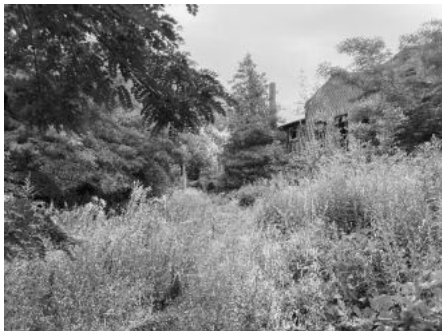
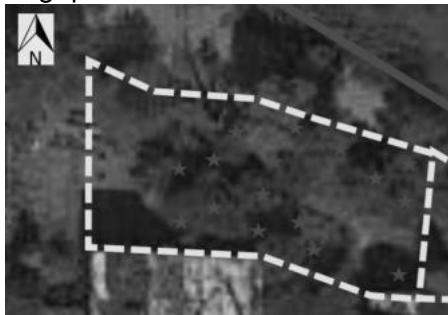
| <p>Abbildung 1: Untersuchte Fläche am Standort Wohnpark Muldenaue.</p> | | <p>Abbildung 2: Schematische Darstellung der Oberbodenbeprobung (rot markiert), Beprobungsfläche gelb umrandet.</p> | |
| <b>Probenbeschreibung</b> (Bodenart, Farbe, Feuchte, Geruch, Störstoffe, sonst. Auffälligkeiten):<br>Auffülle: Mittelsand, feinsandig, schwach schluffig, sehr schwach kiesig, dunkelbraun, schwach feucht, humos, locker gelagert | | | |

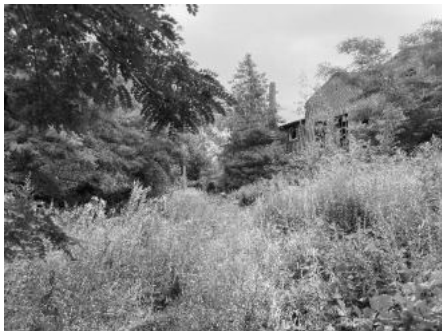
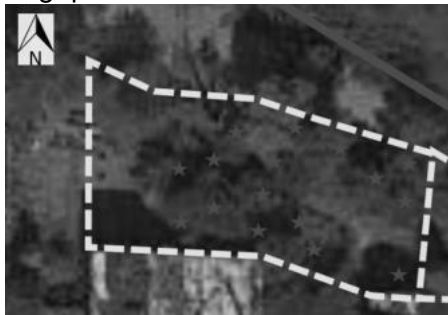
| <p>Abbildung 1: Untersuchte Fläche am Standort Wohnpark Muldenaue.</p> | | <p>Abbildung 2: Schematische Darstellung der Oberbodenbeprobung (rot markiert), Beprobungsfläche gelb umrandet.</p> | |
| <b>Probenbeschreibung</b> (Bodenart, Farbe, Feuchte, Geruch, Störstoffe, sonst. Auffälligkeiten):<br>Auffülle: Mittelsand, schwach feinsandig, sehr schwach schluffig, sehr schwach kiesig, braun, sehr schwach feucht, locker gelagert | | | |

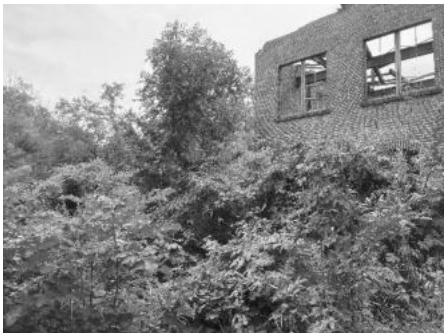
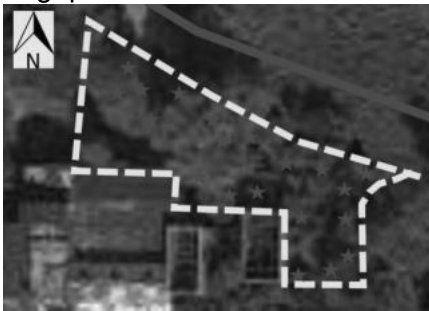
| Abbildung 1: Untersuchte Fläche am Standort Wohnpark Muldenaue. | | Abbildung 2: Schematische Darstellung der Oberbodenbeprobung (rot markiert), Beprobungsfläche gelb umrandet. | |
| <b>Probenbeschreibung</b> (Bodenart, Farbe, Feuchte, Geruch, Störstoffe, sonst. Auffälligkeiten):<br>Auffülle: Mittelsand, feinsandig, schwach schluffig, sehr schwach kiesig, dunkelbraun, schwach feucht humos, locker gelagert | | | |

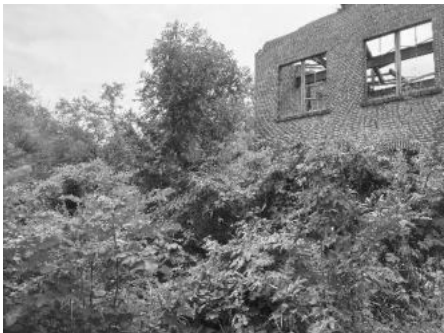
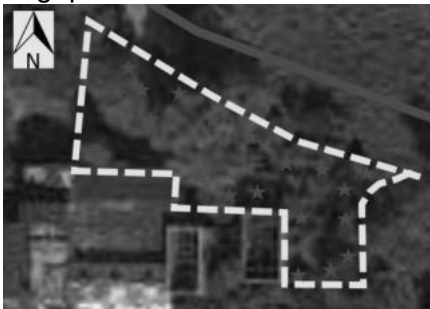
| Abbildung 1: Untersuchte Fläche am Standort Wohnpark Muldenaue. | | Abbildung 2: Schematische Darstellung der Oberbodenbeprobung (rot markiert), Beprobungsfläche gelb umrandet. | |
| <b>Probenbeschreibung</b> (Bodenart, Farbe, Feuchte, Geruch, Störstoffe, sonst. Auffälligkeiten):<br>Auffülle: Mittelsand, grobsandig, schwach feinsandig, schwach kiesig, sehr schwach schluffig, braun, trocken, locker gelagert | | | |

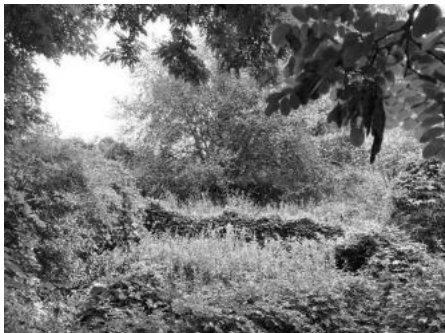
| Abbildung 1: Untersuchte Fläche am Standort Wohnpark Muldenaue. | | Abbildung 2: Schematische Darstellung der Oberbodenbeprobung (rot markiert), Beprobungsfläche gelb umrandet. | |
| <b>Probenbeschreibung</b> (Bodenart, Farbe, Feuchte, Geruch, Störstoffe, sonst. Auffälligkeiten):<br>Auffülle: Mittelsand, schwach grobsandig, schwach schluffig, sehr schwach kiesig, dunkelbraun, trocken, locker gelagert | | | |

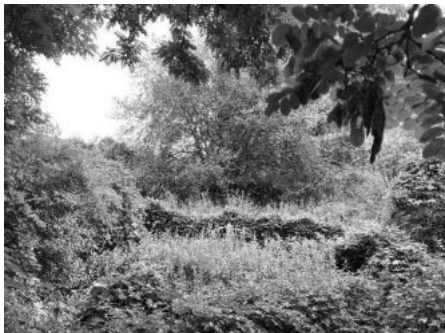
| Abbildung 1: Untersuchte Fläche am Standort Wohnpark Muldenaue. | | Abbildung 2: Schematische Darstellung der Oberbodenbeprobung (rot markiert), Beprobungsfläche gelb umrandet. | |
| <b>Probenbeschreibung</b> (Bodenart, Farbe, Feuchte, Geruch, Störstoffe, sonst. Auffälligkeiten):<br>Auffülle: Mittelsand, schwach grobsandig, schwach schluffig, sehr schwach kiesig, hell- bis dunkelbraun, trocken, Ziegelbruch < 1 %, locker gelagert | | | |

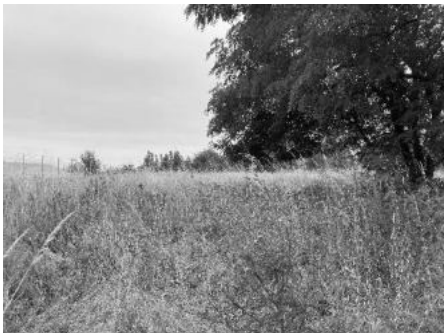
| Abbildung 1: Untersuchte Fläche am Standort Wohnpark Muldenaue. | | Abbildung 2: Schematische Darstellung der Oberbodenbeprobung (rot markiert), Beprobungsfläche gelb umrandet. | |
| <b>Probenbeschreibung</b> (Bodenart, Farbe, Feuchte, Geruch, Störstoffe, sonst. Auffälligkeiten):<br>Auffülle: Mittelsand, schwach grobsandig, sehr schwach feinsandig, sehr schwach schluffig, dunkelbraun, sehr schwach feucht, locker gelagert | | | |

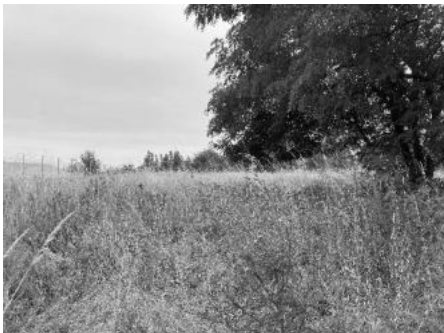
| Abbildung 1: Untersuchte Fläche am Standort Wohnpark Muldenaue. | | Abbildung 2: Schematische Darstellung der Oberbodenbeprobung (rot markiert), Beprobungsfläche gelb umrandet. | |
| <b>Probenbeschreibung</b> (Bodenart, Farbe, Feuchte, Geruch, Störstoffe, sonst. Auffälligkeiten):<br>Auffülle: Mittelsand, schwach grobsandig, sehr schwach feinsandig, sehr schwach schluffig, hell- bis dunkelbraun, trocken, locker gelagert | | | |

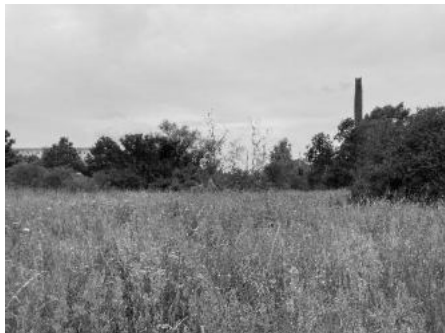
| Abbildung 1: Untersuchte Fläche am Standort Wohnpark Muldenaue. | | Abbildung 2: Schematische Darstellung der Oberbodenbeprobung (rot markiert), Beprobungsfläche gelb umrandet. | |
| <b>Probenbeschreibung</b> (Bodenart, Farbe, Feuchte, Geruch, Störstoffe, sonst. Auffälligkeiten):<br>Auffülle: Mittelsand, feinsandig, schwach schluffig, sehr schwach kiesig, braun, schwach feucht, locker gelagert | | | |

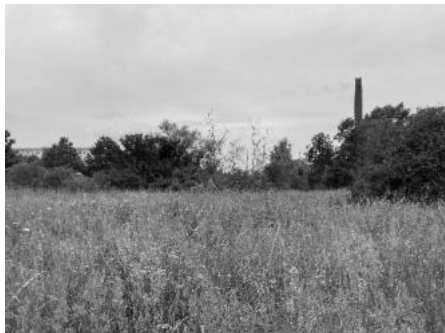
| Abbildung 1: Untersuchte Fläche am Standort Wohnpark Muldenaue. | | Abbildung 2: Schematische Darstellung der Oberbodenbeprobung (rot markiert), Beprobungsfläche gelb umrandet. | |
| <b>Probenbeschreibung</b> (Bodenart, Farbe, Feuchte, Geruch, Störstoffe, sonst. Auffälligkeiten):<br>Auffülle: Mittelsand, feinsandig, schwach schluffig, sehr schwach kiesig, hellbraun, schwach feucht, locker gelagert | | | |

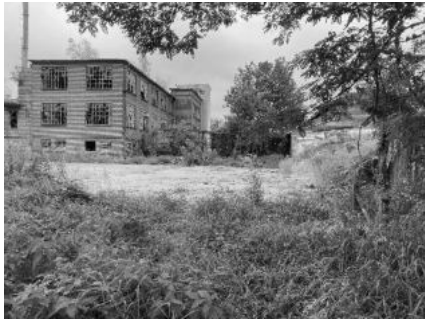
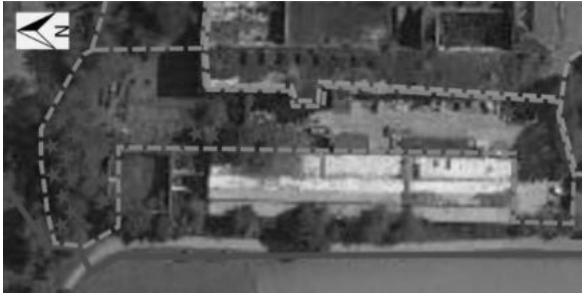
| <p>Abbildung 1: Untersuchte Fläche am Standort Wohnpark Muldenaue.</p> | | <p>Abbildung 2: Schematische Darstellung der Oberbodenbeprobung (rot markiert), Beprobungsfläche gelb umrandet.</p> | |
| <b>Probenbeschreibung</b> (Bodenart, Farbe, Feuchte, Geruch, Störstoffe, sonst. Auffälligkeiten):<br>Auffülle: Mittelsand, stark feinsandig, schwach grobsandig, schwach fein- bis mittelkiesig, Ziegelbruch < 1 %, trocken, locker gelagert, dunkelbraun bis braun, Wurzelbestandteile | | | |

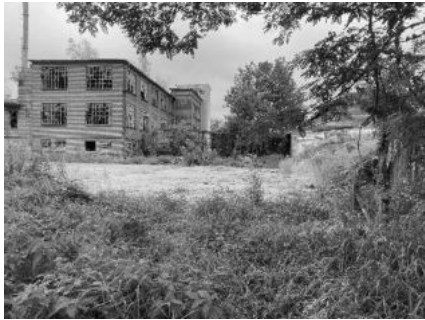
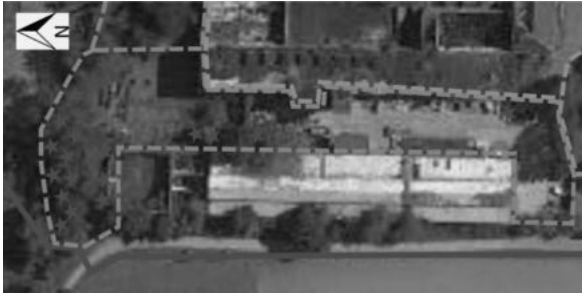
| <p>Abbildung 1: Untersuchte Fläche am Standort Wohnpark Muldenaue.</p> | | <p>Abbildung 2: Schematische Darstellung der Oberbodenbeprobung (rot markiert), Beprobungsfläche gelb umrandet.</p> | |
| <b>Probenbeschreibung</b> (Bodenart, Farbe, Feuchte, Geruch, Störstoffe, sonst. Auffälligkeiten):<br>Auffülle: Mittelsand, stark feinsandig, schwach fein- bis grobkiesig, Ziegelbruch < 1 %, trocken, locker gelagert, hellbraun bis braun, Wurzelbestandteile | | | |

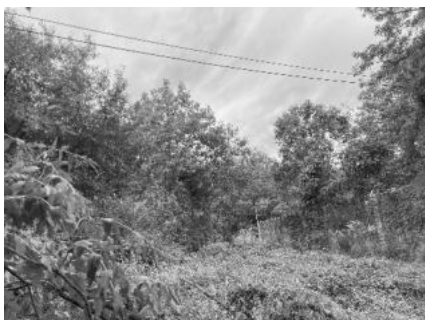
| Abbildung 1: Untersuchte Fläche am Standort Wohnpark Muldenaue. | | Abbildung 2: Schematische Darstellung der Oberbodenbeprobung (rot markiert), Beprobungsfläche gelb umrandet. | |
| <b>Probenbeschreibung</b> (Bodenart, Farbe, Feuchte, Geruch, Störstoffe, sonst. Auffälligkeiten):<br>Auffülle: Mittelsand, stark feinsandig, schwach fein- bis mittelkiesig, sehr schwach schluffig, Ziegelbruch < 1 %, trocken, locker gelagert, dunkelbraun bis braun, Wurzelbestandteile | | | |

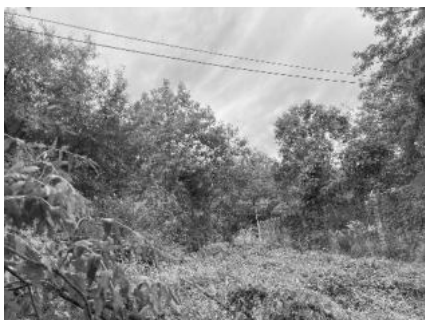
| Abbildung 1: Untersuchte Fläche am Standort Wohnpark Muldenaue. | | Abbildung 2: Schematische Darstellung der Oberbodenbeprobung (rot markiert), Beprobungsfläche gelb umrandet. | |
| <b>Probenbeschreibung</b> (Bodenart, Farbe, Feuchte, Geruch, Störstoffe, sonst. Auffälligkeiten):<br>Auffülle: Mittelsand, stark feinsandig, schwach fein- bis mittelkiesig, sehr schwach schluffig, Ziegelbruch < 1 %, trocken, locker gelagert, dunkelbraun bis braun, Wurzelbestandteile | | | |

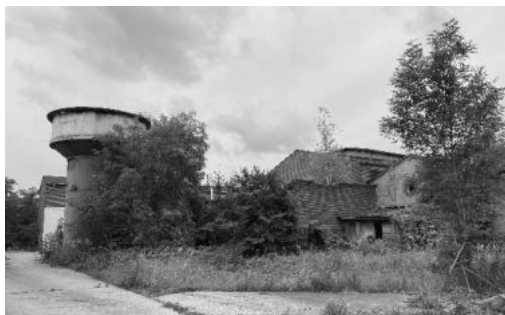
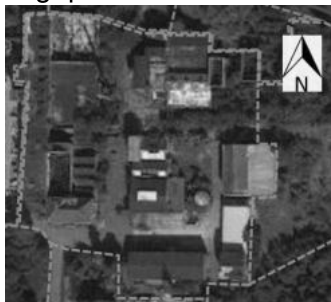
| Abbildung 1: Untersuchte Fläche am Standort Wohnpark Muldenaue. | | Abbildung 2: Schematische Darstellung der Oberbodenbeprobung (rot markiert), Beprobungsfläche gelb umrandet. | |
| <b>Probenbeschreibung</b> (Bodenart, Farbe, Feuchte, Geruch, Störstoffe, sonst. Auffälligkeiten):<br>Auffülle: Mittelsand, stark feinsandig, schwach grobsandig, schwach fein- bis mittelkiesig, Ziegelbruch > 5 %, trocken, locker gelagert, dunkelbraun bis braun, Wurzelbestandteile | | | |

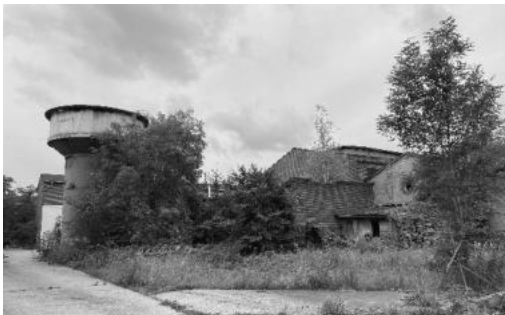
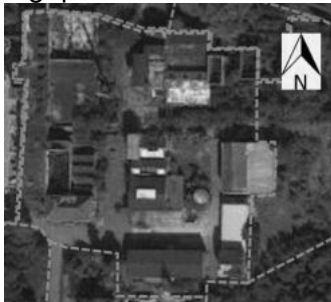
| Abbildung 1: Untersuchte Fläche am Standort Wohnpark Muldenaue. | | Abbildung 2: Schematische Darstellung der Oberbodenbeprobung (rot markiert), Beprobungsfläche gelb umrandet. | |
| <b>Probenbeschreibung</b> (Bodenart, Farbe, Feuchte, Geruch, Störstoffe, sonst. Auffälligkeiten):<br>Auffülle: Mittelsand, stark feinsandig, schwach fein- bis grobkiesig, Ziegelbruch > 5 %, trocken, locker gelagert, hellbraun bis braun, Wurzelbestandteile | | | |

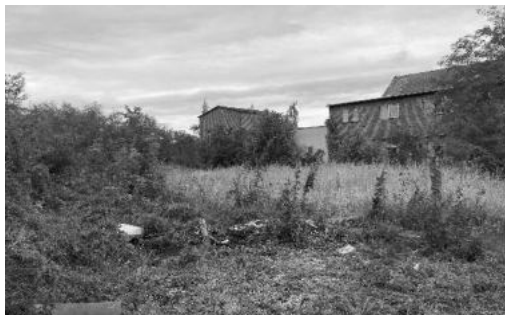
| Abbildung 1: Untersuchte Fläche am Standort Wohnpark Muldenaue. | | Abbildung 2: Schematische Darstellung der Oberbodenbeprobung (rot markiert), Beprobungsfläche gelb umrandet. | |
| <b>Probenbeschreibung</b> (Bodenart, Farbe, Feuchte, Geruch, Störstoffe, sonst. Auffälligkeiten):<br>Auffülle: Mittelsand, stark feinsandig, schwach grobsandig, schwach fein- bis mittelkiesig, Ziegelbruch < 5 %, trocken, locker gelagert, dunkelbraun bis braun, Wurzelbestandteile | | | |

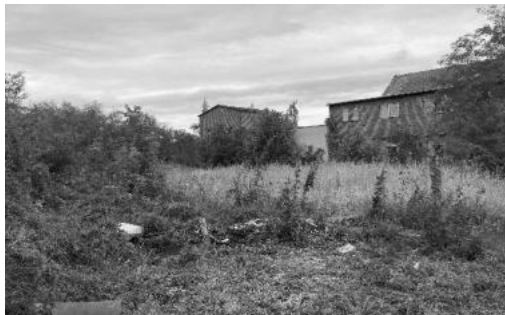
| Abbildung 1: Untersuchte Fläche am Standort Wohnpark Muldenaue. | | Abbildung 2: Schematische Darstellung der Oberbodenbeprobung (rot markiert), Beprobungsfläche gelb umrandet. | |
| <b>Probenbeschreibung</b> (Bodenart, Farbe, Feuchte, Geruch, Störstoffe, sonst. Auffälligkeiten):<br>Auffülle: Mittelsand, stark feinsandig, schwach fein- bis grobkiesig, Ziegelbruch < 1 %, trocken, locker gelagert, hellbraun bis braun, Wurzelbestandteile | | | |

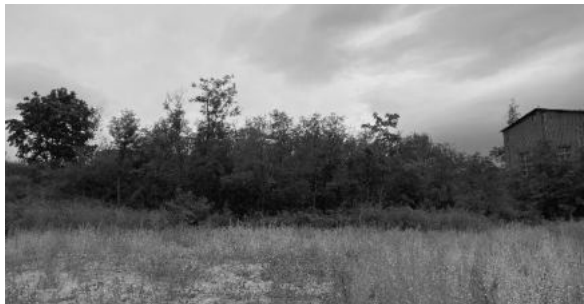
| Abbildung 1: Untersuchte Fläche am Standort Wohnpark Muldenaue. | | Abbildung 2: Schematische Darstellung der Oberbodenbeprobung (rot markiert), Beprobungsfläche gelb umrandet. | |
| <b>Probenbeschreibung</b> (Bodenart, Farbe, Feuchte, Geruch, Störstoffe, sonst. Auffälligkeiten):<br>Auffülle: Mittelsand, stark feinsandig, schwach grobsandig, sehr schwach fein- bis mittelkiesig, sehr schwach schluffig, Ziegelbruch > 1 %, trocken, locker gelagert, dunkelbraun bis braun, Wurzelbestandteile | | | |

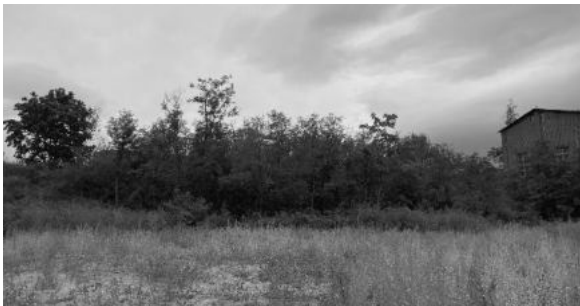
| Abbildung 1: Untersuchte Fläche am Standort Wohnpark Muldenaue. | | Abbildung 2: Schematische Darstellung der Oberbodenbeprobung (rot markiert), Beprobungsfläche gelb umrandet. | |
| <b>Probenbeschreibung</b> (Bodenart, Farbe, Feuchte, Geruch, Störstoffe, sonst. Auffälligkeiten):<br>Auffülle: Mittelsand, stark feinsandig, schwach fein- bis mittelkiesig, sehr schwach schluffig, Ziegelbruch > 1 %, trocken, locker gelagert, hellbraun bis braun, Wurzelbestandteile | | | |

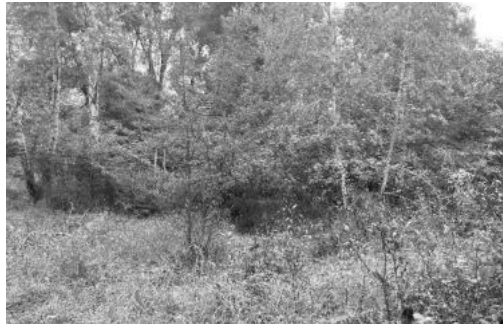
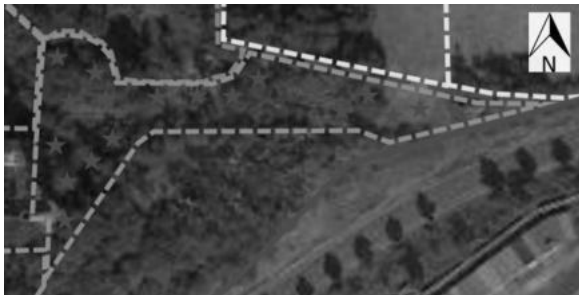
| Abbildung 1: Untersuchte Fläche am Standort Wohnpark Muldenaue. | | Abbildung 2: Schematische Darstellung der Oberbodenbeprobung (rot markiert), Beprobungsfläche gelb umrandet. | |
| <b>Probenbeschreibung</b> (Bodenart, Farbe, Feuchte, Geruch, Störstoffe, sonst. Auffälligkeiten):<br>Auffülle: Mittelsand, stark feinsandig, schwach grobsandig, sehr schwach fein- bis grobkiesig,<br>Ziegelbruch > 5 %, trocken, locker gelagert, dunkelbraun bis braun, Wurzelbestandteile | | | |

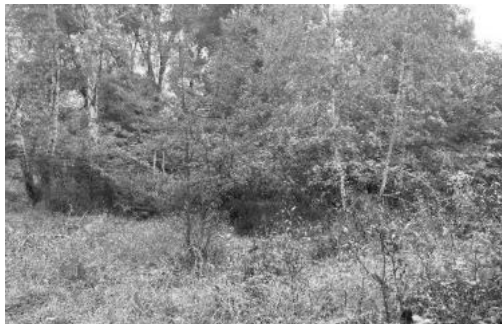
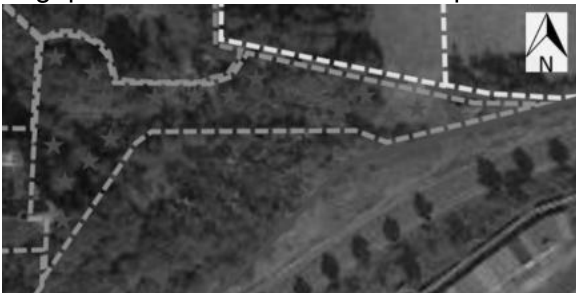
| Abbildung 1: Untersuchte Fläche am Standort Wohnpark Muldenaue. | | Abbildung 2: Schematische Darstellung der Oberbodenbeprobung (rot markiert), Beprobungsfläche gelb umrandet. | |
| <b>Probenbeschreibung</b> (Bodenart, Farbe, Feuchte, Geruch, Störstoffe, sonst. Auffälligkeiten):<br>Auffülle: Mittelsand, stark feinsandig, schwach mittel- bis grobkiesig, sehr schwach schluffig, sehr schwach grobsandig, Ziegelbruch > 5 %, trocken, locker gelagert, hellbraun bis braun, Wurzelbestandteile | | | |

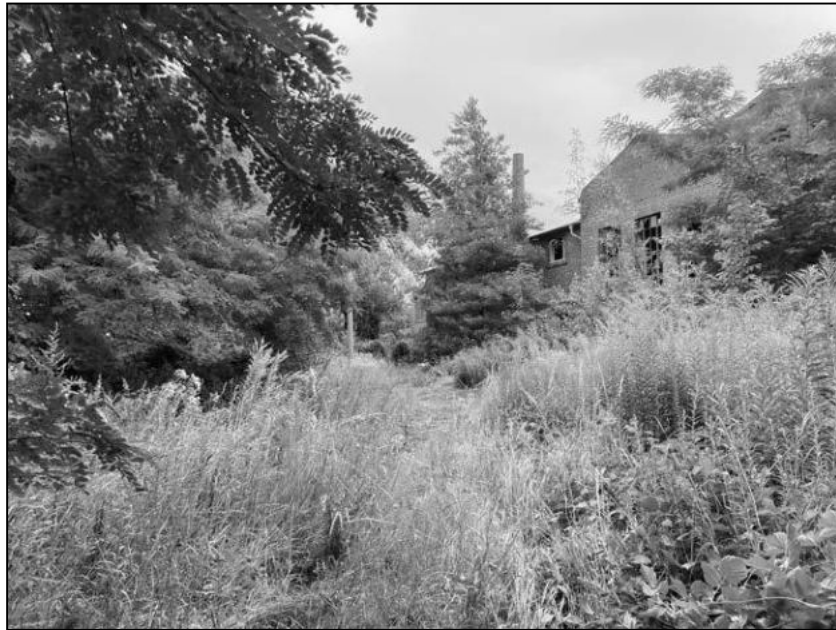
**Abbildung 19** Teilfläche 1 Oberbodenbeprobung, Blickrichtung Ost

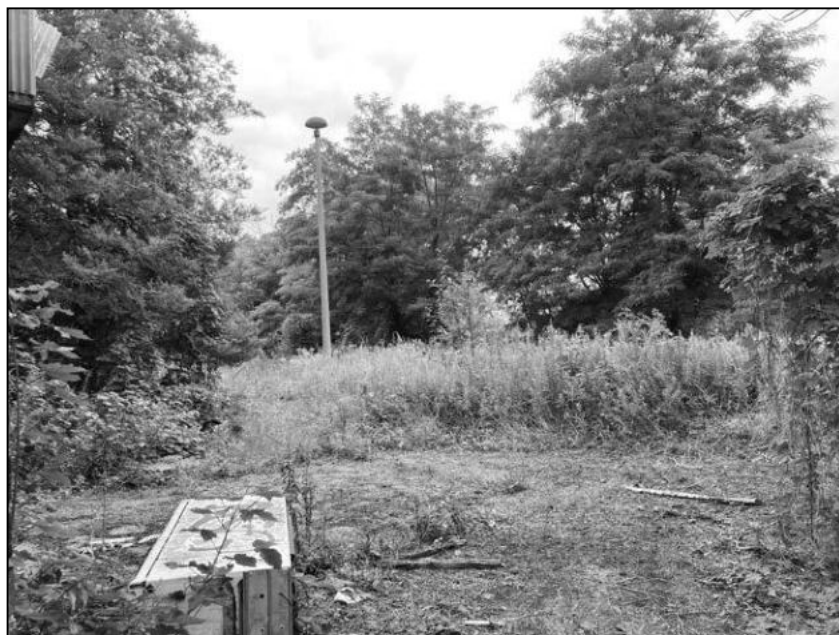
**Abbildung 20** Teilfläche 2 Oberbodenbeprobung, Blickrichtung Nordwest

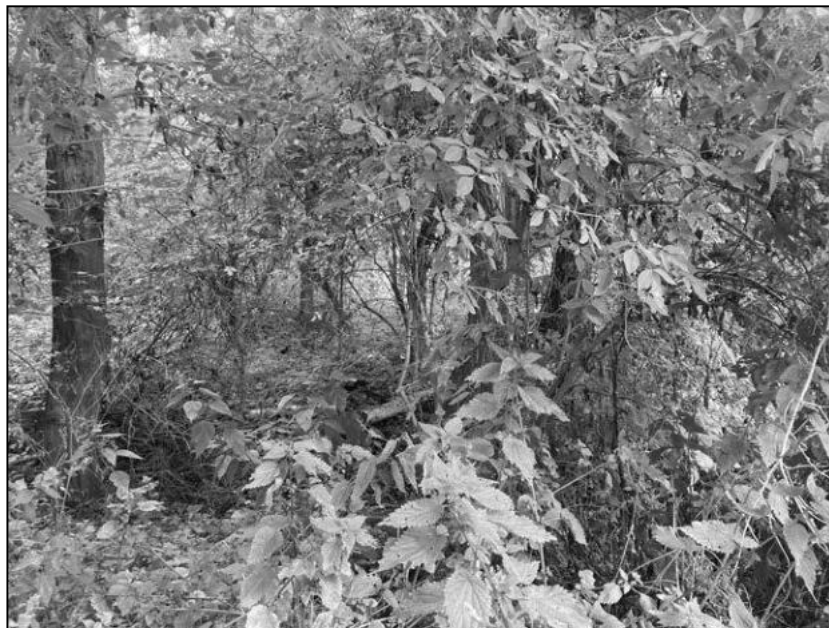
**Abbildung 21** Teilfläche 3 Oberbodenbeprobung, Blickrichtung Nord

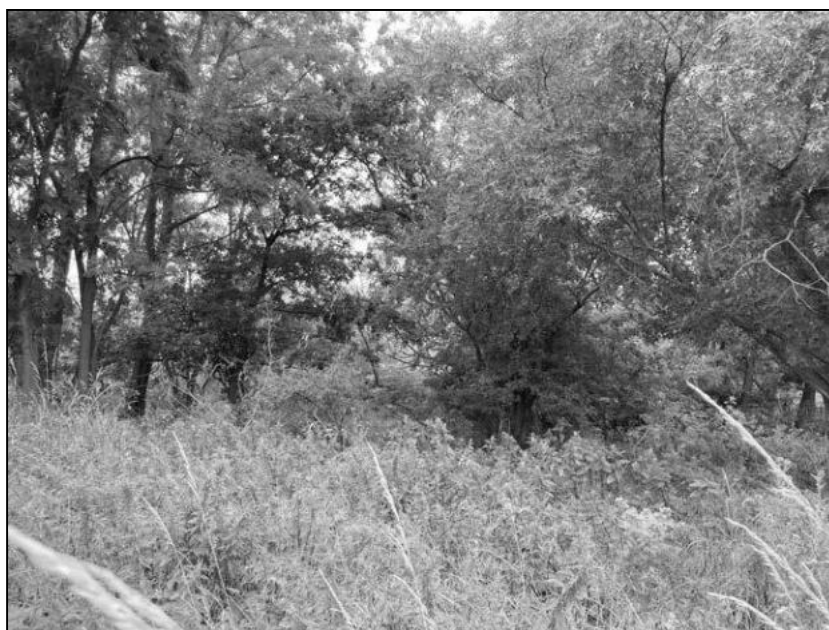
**Abbildung 22** Teilfläche 4 Oberbodenbeprobung, Blickrichtung Süd

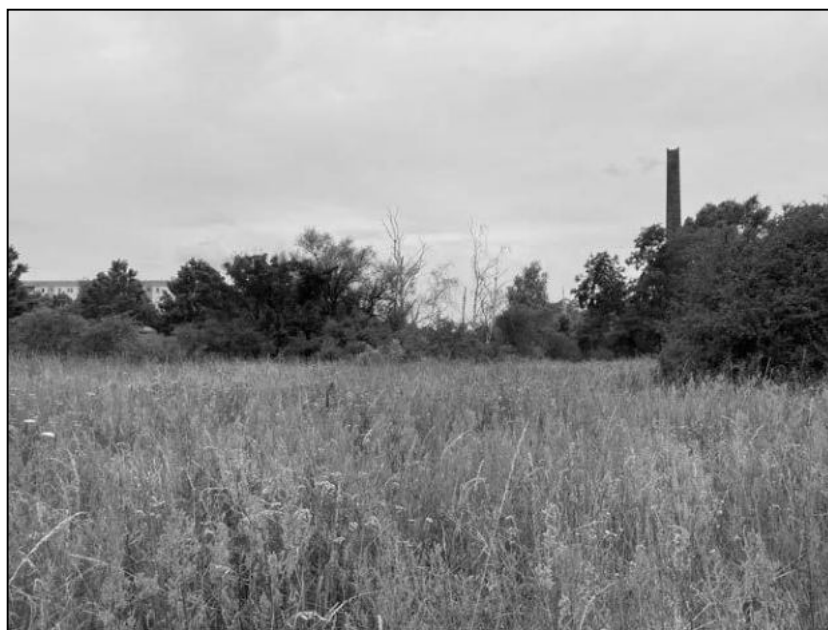
**Abbildung 23** Teilfläche 5 Oberbodenbeprobung, Blickrichtung Südwest

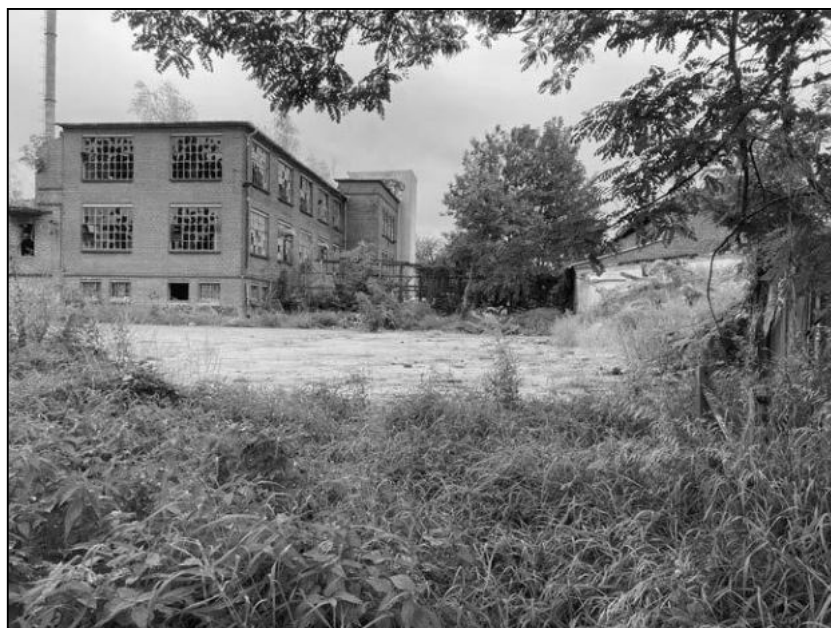
**Abbildung 24** Teilfläche 6 Oberbodenbeprobung, Blickrichtung Süd

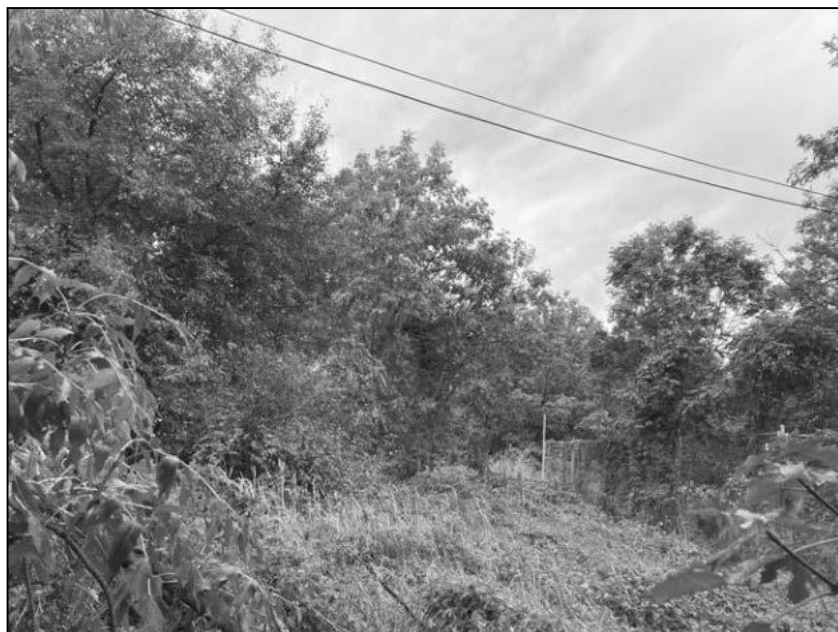
**Abbildung 25** Teilfläche 7 Oberbodenbeprobung, Blickrichtung Süd

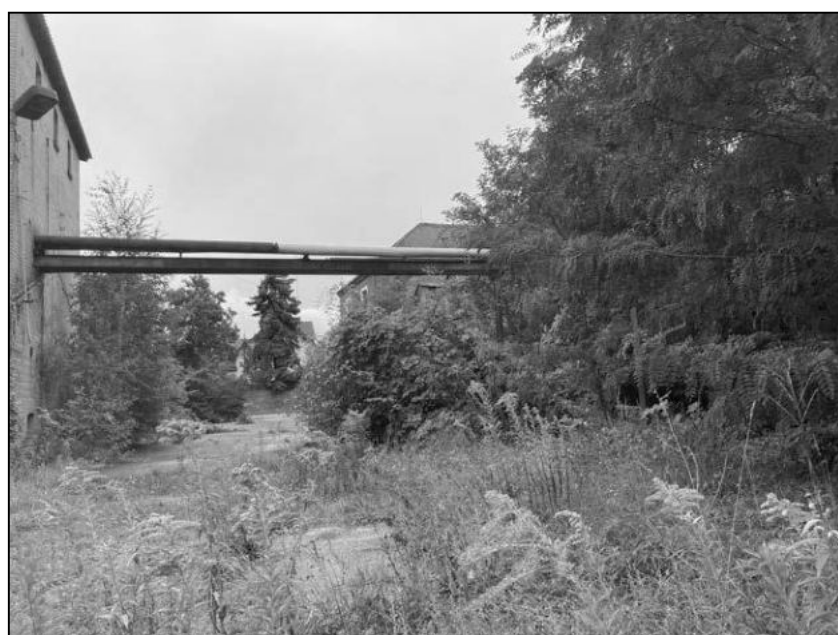
**Abbildung 26** Teilfläche 8 Oberbodenbeprobung, Blickrichtung Süd

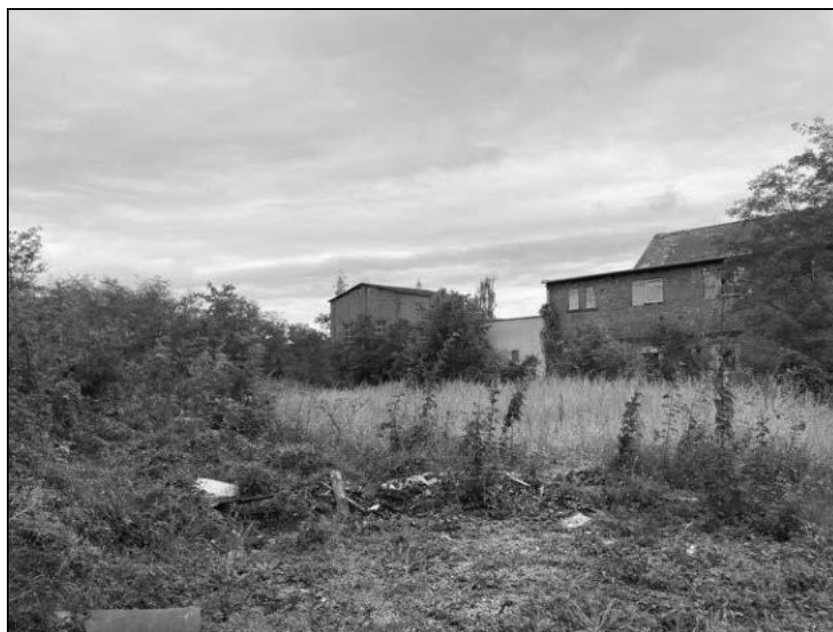
**Abbildung 27** Teilfläche 9 Oberbodenbeprobung, Blickrichtung Südwest

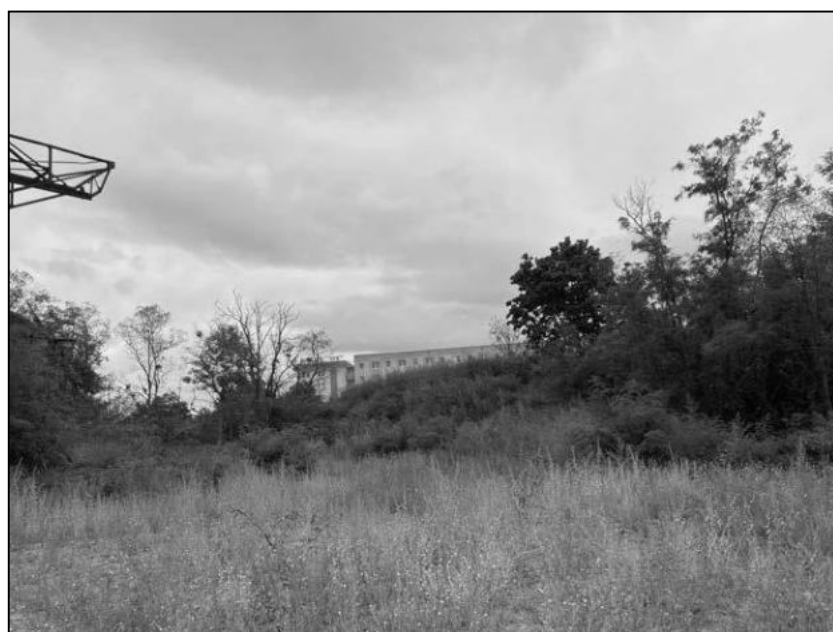
**Abbildung 28** Teilfläche 10 Oberbodenbeprobung, Blickrichtung Südost

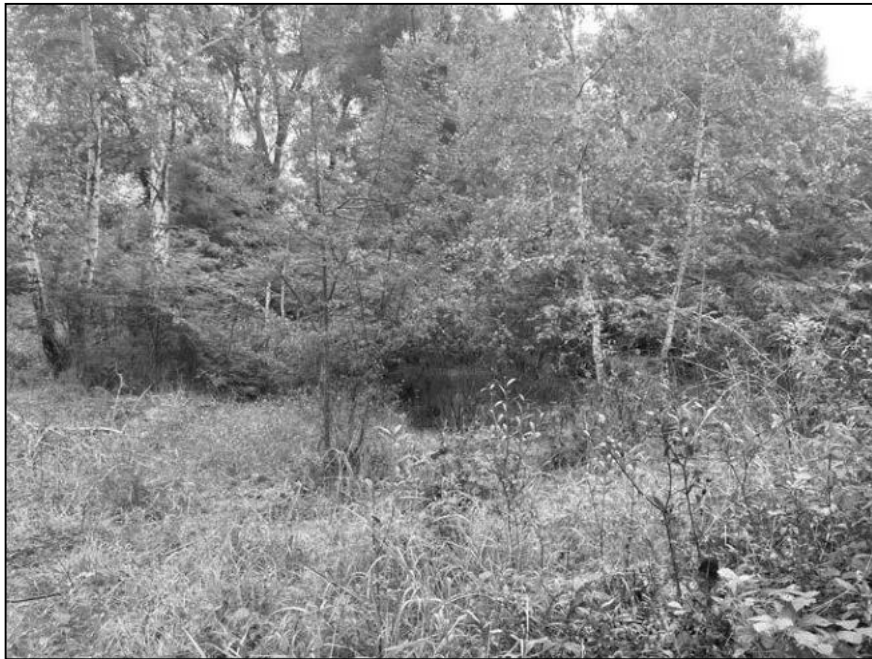
**Abbildung 29** Teilfläche 11 Oberbodenbeprobung, Blickrichtung Ost
