Einreicher:	Oberbürgermeister, Herr Scheler
Betreff:	Bürgerhaus Eilenburg: Energetische Sanierung – Baubeschluss und Auftrag Planungsleistungen

## ENTWURFSPLANUNG DETAILS

Bauverhaben  
**BÜRGERHAUSE EILENBURG**  
- energetische Sanierung -  
Franz-Mehring-Straße 23, 04638 Eilenburg  
Gemeindeg Eilenburg, Flur 20, Flurstück 3040

Plan-Nr. EP\_DE GA 22 23

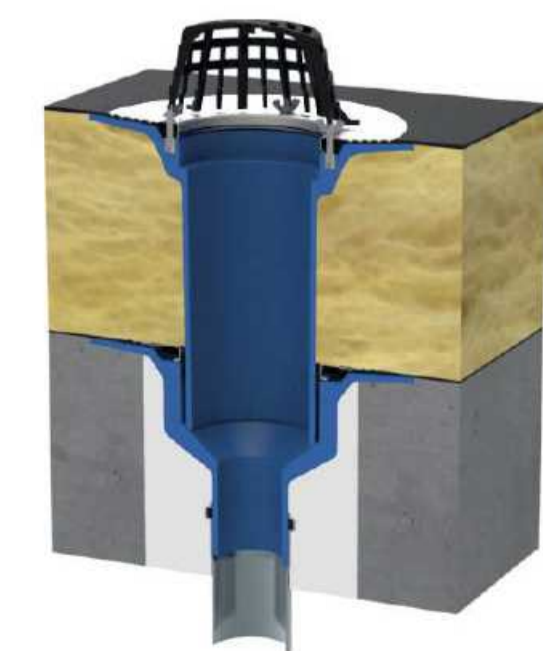
## DACHEINLAUF

UNIVERSAL-GULLY senkrecht in Betondecke und  
ausgeschäumter Aussparung mit Aufstockelement  
in Warmdach verbaut, beheizbar

Firma: Karl Grumbach GmbH & co. KG
