# Baubeschreibung

zum Bauvorhaben:

- Objekt:** Lindenplatz/Roter Hirsch Eilenburg  
Umgestaltung der Freiflächen  
Torgauer Straße 40  
04838 Eilenburg
- Gemarkung Eilenburg  
Flur 24, Flurstücke 43/14 + 43/20 (Teilstück)
- Bauherr:** Städtischer Eigenbetrieb Kulturunternehmung  
Franz-Mehring-Str. 23  
04838 Eilenburg
- Architekt:** GIERSDORFF ARCHITEKTEN  
Friedrichshöhe 28  
04838 Eilenburg
- T: 03423 / 60 06 16  
F: 03423 / 60 06 15  
E-Mail: [info@giersdorffarchitekten.de](mailto:info@giersdorffarchitekten.de)
- Phase:** Entwurfsplanung Stand 21.04.2021

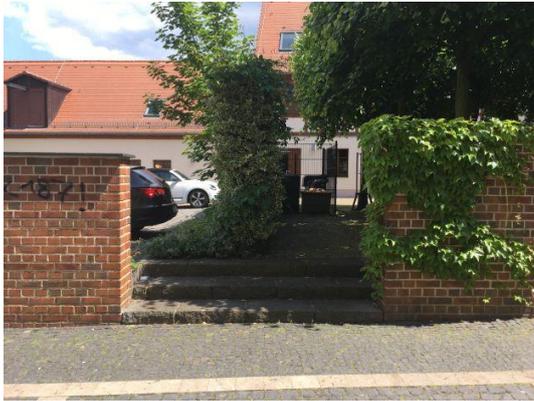
Zugänge von der Hirschgasse

Der Lindenplatz wird südlich und östlich durch das Museum und die Bibliothek begrenzt. Westlich trennt eine Ziegelmauer den Platz von der Hirschgasse. Diese hat 2 Durchgänge zum Lindenplatz sowie eine Mauernische. Nördlich sorgt eine bewachsene Pergola für eine optische und räumliche Trennung zum angrenzenden Parkplatz. Weiterhin besteht hier von der Schwedengasse eine direkte Zufahrtsmöglichkeit zum Gebäude.

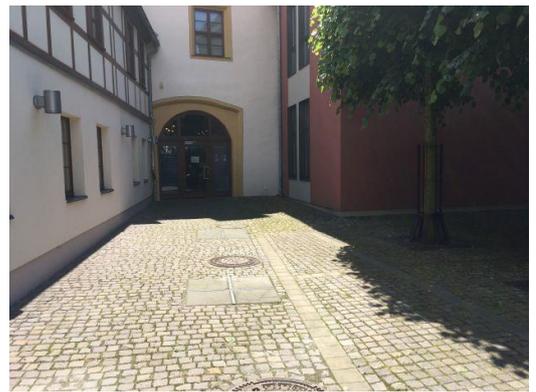
Zufahrt von der Schwedengasse

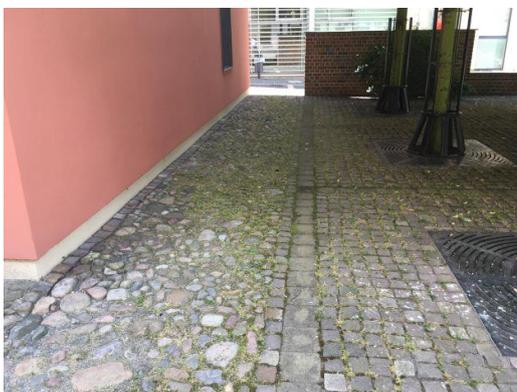
Die Platzflächen sind in gutem Zustand mit Natursteinpflaster befestigt, einzelne kleine Stolperstellen gibt es nur an der Ziegelmauer. Im Bereich der Baumstandorte ist das Naturstein-Kleinpflaster im Raster 3,25m x 3,25m mit Trennstreifen aus Betonstein verlegt, im Bereich der Ziegelmauer sind kleine Pflanzflächen integriert. Am nördlichen Gebäude ist ein ca. 1,5m breiter Streifen aus Feldstein gepflastert.

Pflasterflächen Feldstein und Granit

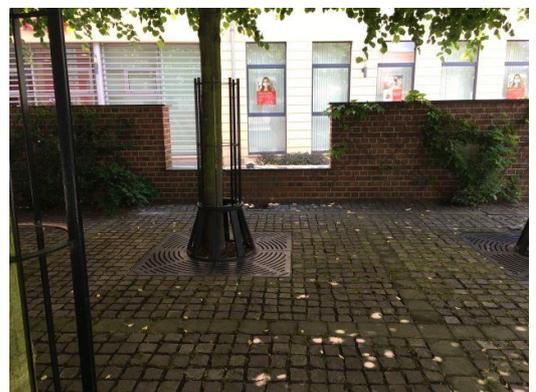
kleine Pflanzflächen an der Mauer

Die Rankbepflanzung an der Pergola benötigt einen Formschnitt zum Platz hin. Bei den Pflanzflächen an der Mauer sind Sträucher/Bodendecker zu ergänzen (Bereich gegenwärtiger Treppenzugang).

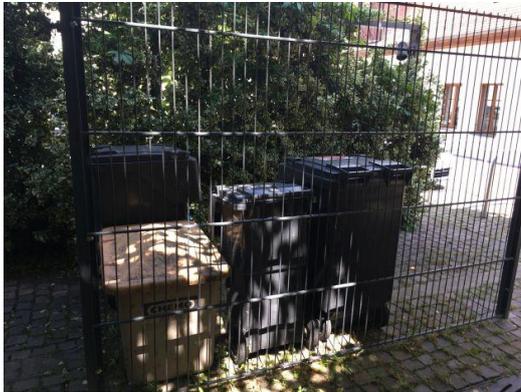
Im Bereich der nördlichen Platzfläche ist ein Mülltonnenstandort mit einem Stabmattenzaun abgegrenzt. Dieser ist direkt an der Pergola (Stahlkonstruktion mit senkrechten Rankdrähten und 2 Durchgängen) befestigt. Daneben sind 3 Fahrradabwehrbügel eingebaut. Weitere Ausstattung ist auf dem Platz nicht vorhanden.

Einfriedung Müllplatz

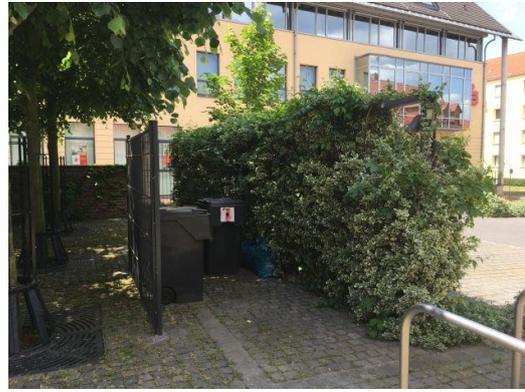
Pergola mit Rankbepflanzung (Euonymus) als Abgrenzung Parkplatz, Fahrradbügel
